IZPILDĪTĀJS:	  <p>MŪSU PROJEKTS PROJEKTĒŠANAS BIROJS</p> <p>Reģ. Nr. 40103409675, Mūkusalas iela 41B-8, Rīga, LV-1004, Būvkom.reģ. Nr.8890-R, Tālr.: +371 25656663, birojs@musuprojekts.lv, www.musuprojekts.lv</p>
PASŪTĪTĀJS:	SIA "Valkas namsaimnieks", reģ.Nr. 44103055060
OBJEKTS:	Daudzdzīvokļu dzīvojamā māja Valka, Merķeļa iela 13 (kad. Nr. 9401-001-0827)

BŪVPROJEKTĒŠANAS STADIJA:	TEHNISKĀS IZPĒTES ATZINUMS	
MARKA:	TIS	
BŪVINŽENIERIS:	Valērs Mītins	Sert Nr.20-4810, 20-4811
	Rīga, 2015

Daudzdzīvokļu dzīvojamās ēkas tehniskā apsekošana Valkā, Merķeļa ielā 13

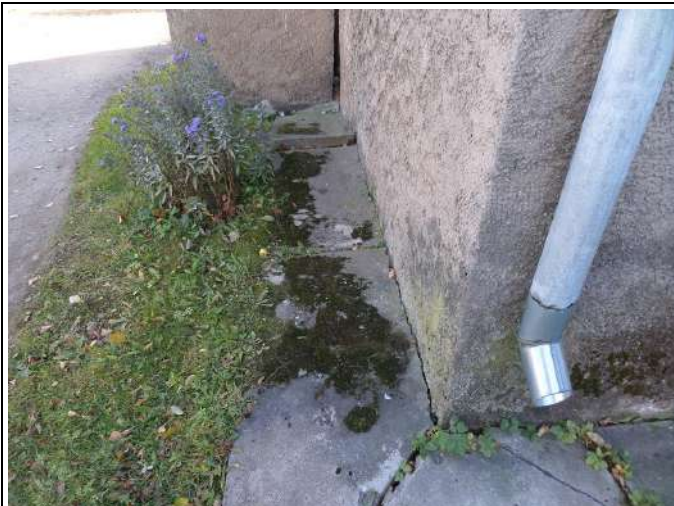
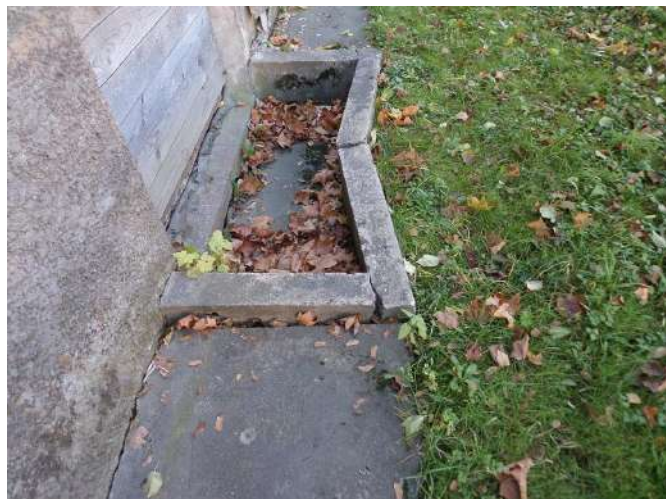
att nr. 05.,06.. Betona apmale apsūņojusi, saplaisājusi. Gaismas akas sienīņa iebrukusi.

Ēkai izveidota betona apmale – vietām no monolīta betonējuma, vietām no saliekamām plāksnēm. Apmale vietām ielauzta, saplaisājusi, tai ir spraugas, kurās aug zāle, vietām tā ir apsūņojusi, vietām apmales nav. Nepieciešams demonēt esošo apmali un izbūvēt jaunu – betona vai bruģa ar pareizu slīpumu.

Cokolā iebūvēti pagraba logi, gaismas akas. Gaismas akas vietām bojātas, nepieciešams tās atjaunot vai demontēt un logailas no apakšas piemūrēt.

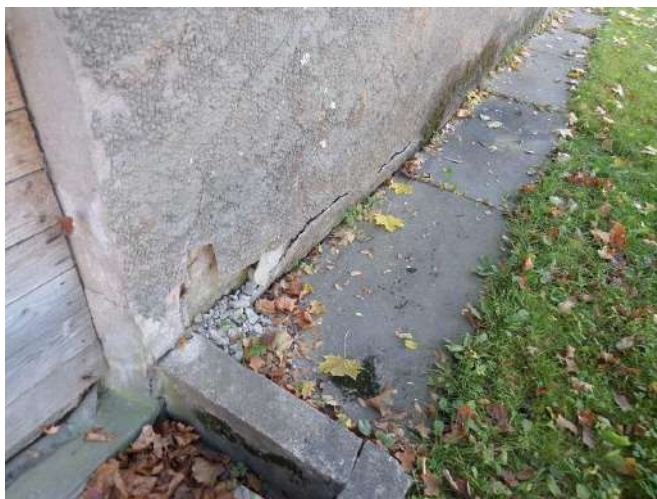
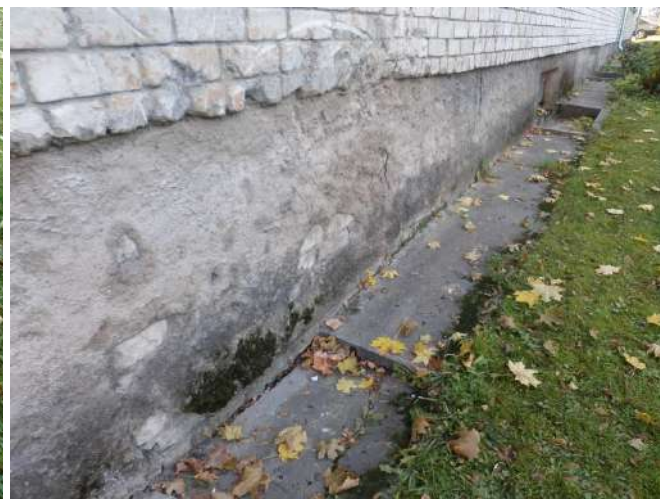
att nr. 07.,08. Cokolam atdalījies apmetums, tas saplaisājis. Betona apmale, cokols apsūņojis. Apmalē spraugas, apmale iebrukusi.

Cokola apmetums daždzviet nodrupis, vietām vērojamas plaisas apmetumā, vietām uz cokola novērojams apsūņojums, kas liecina par sārmainu vidi. Cokola ārējā apdare daļēji apmierinošā tehniskā stāvoklī. Cokola daļā nav novēroti būtiski, nestspēju samazinoši bojājumi.

Lai aizsargātu pamatus no ārējā mitruma ietekmes nepieciešams atjaunot vertikālo hidroizolāciju ar uztriežamo bitumena mastiku, kā arī tos siltināt, uzklāt cokola apmetumu (*mitruma noturīgs*) uz dubultā stiklašķiedras sieta un krāsojumu uz pamatu virsmas no ārpuses.

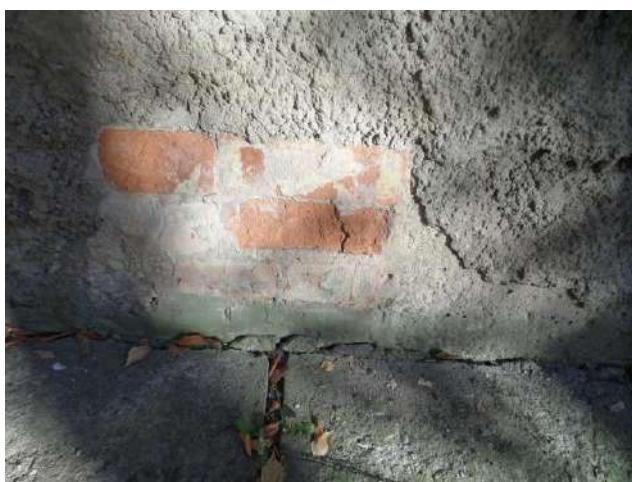
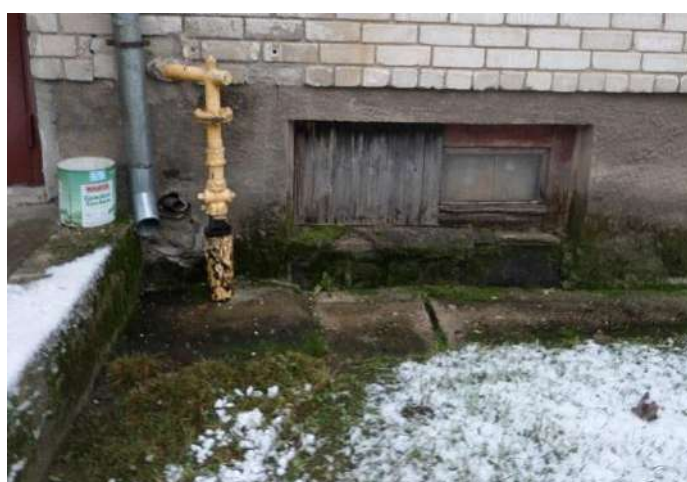
att nr. 09.,10.. Cokola apmetumā vērojamas plaisas, nodrupumi, cokols un apmale aspūņojusi.

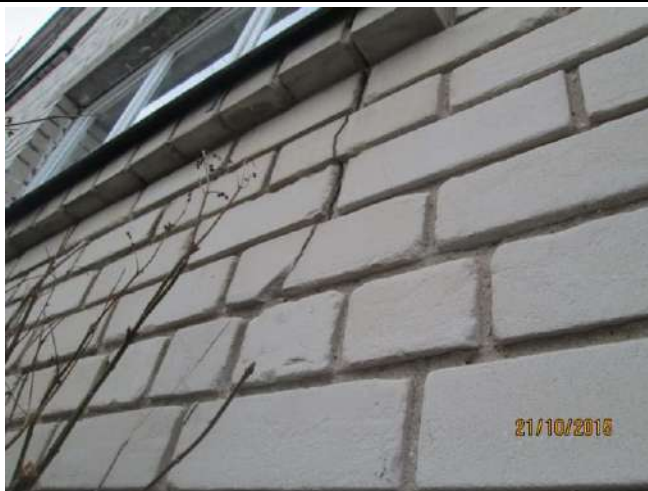
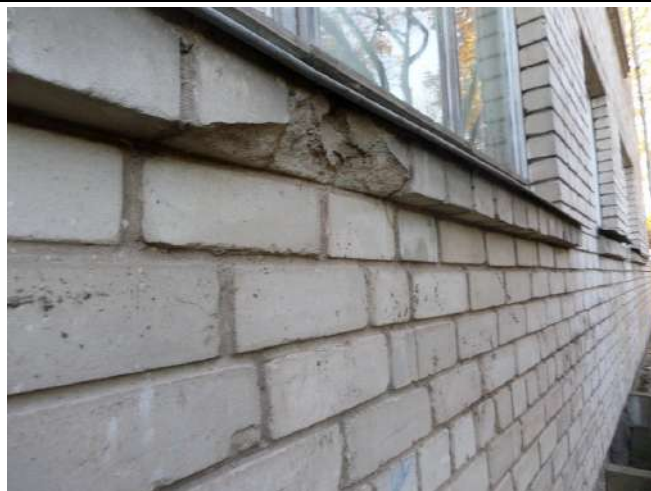
Nesošajās ķieģeļu sienās vietām vērojamas nelielas plaisas, mehāniski radīti bojājumi, ķieģeļu, javas izdrupumi. Šie bojājumi kopējos ēkas nestspēju neietekmē.

att nr. 12.,13. Nesošajās ķieģeļu sienās vietām plaisas, ķieģeļu, javas izdrupumi.

Lai uzlabotu sienu siltumnoturību pirms ēkas siltināšanas ir jāveic plaisu - šuvju hermetizācija ar briestošiem sastāviem, nodrošinot virsmas saķeri, lielākajām plaisām pēc nepieciešamības izstrādāt pastiprināšanas risinājumus būvdarbu laikā. Ieteicams noteikt plaknes vertikālītāti un veikt visu sienu remontu un siltināšana no ārpuses. Sienas siltināšana no ārpuses uzlabos sienas ilgmūžību, vizuālo izskatu un ēkas vērtību.

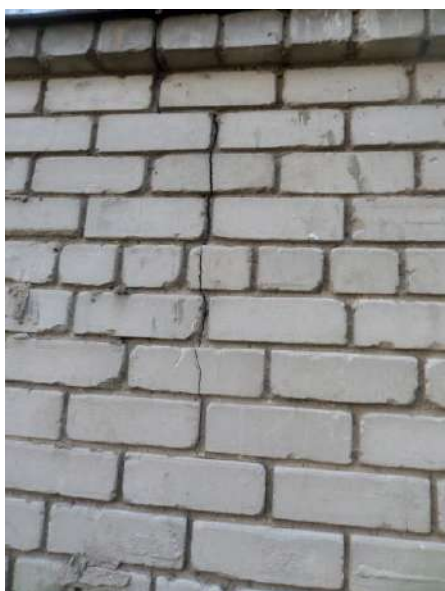
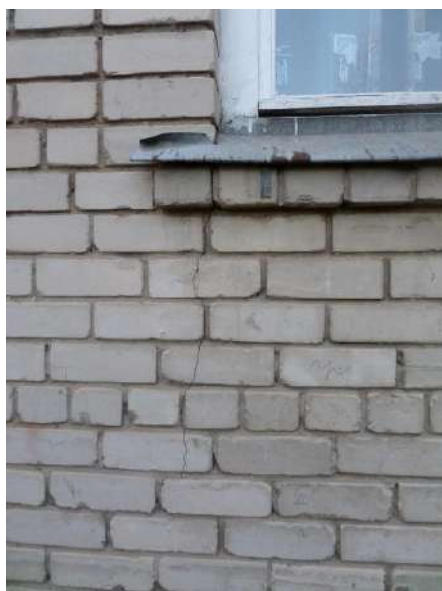
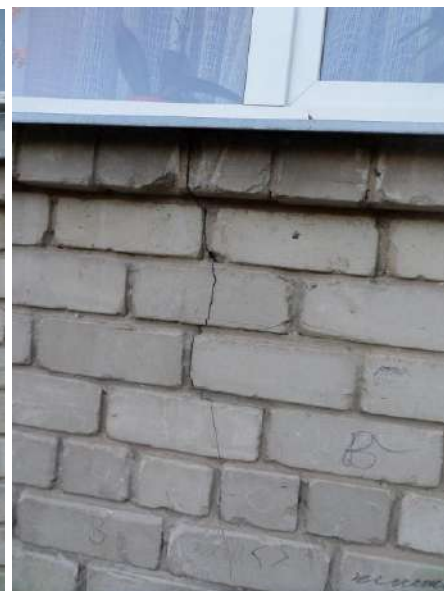
att nr. 14.,15.,16. Nesošajās ķieģeļu sienās vietām plaisas, ķieģeļu, javas

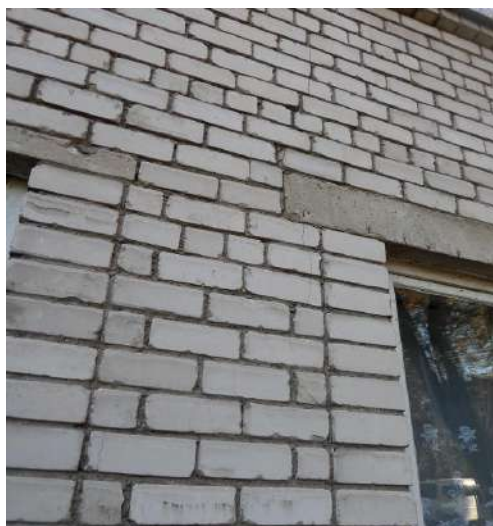
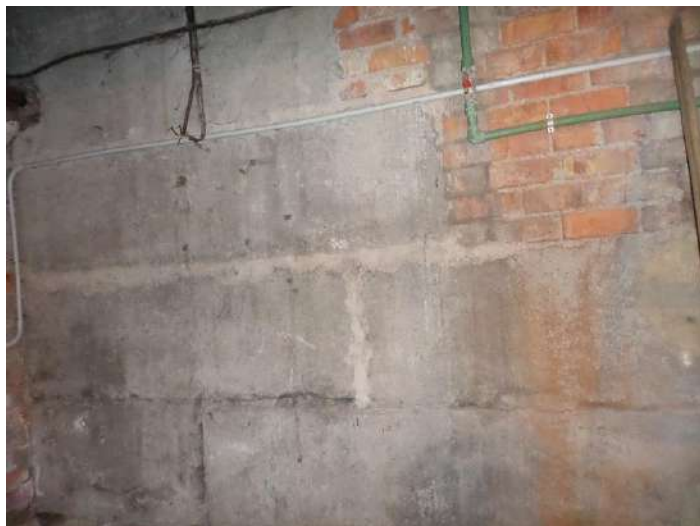
Pārsedžu tehniskais stāvoklis vērtējams kā apmierinošs.

att nr. 17.,18. Pārsedzes. Pagraba sienas fragments.

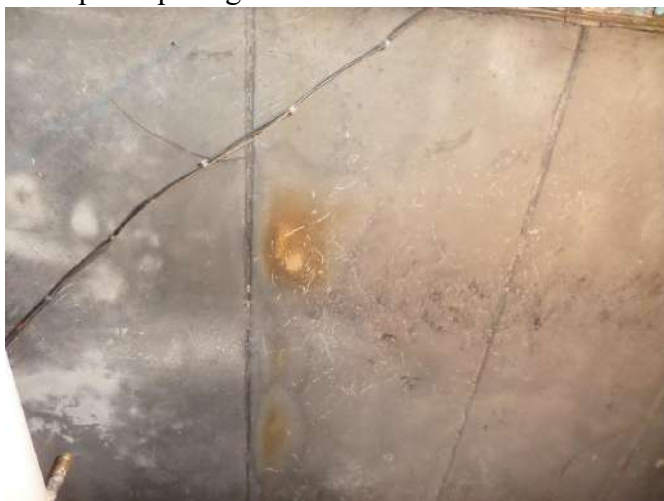
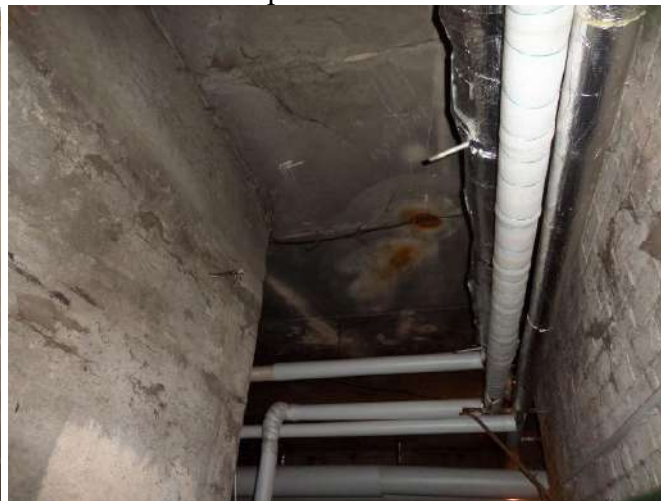
att nr. 19.,20. Pagraba pārsegums.

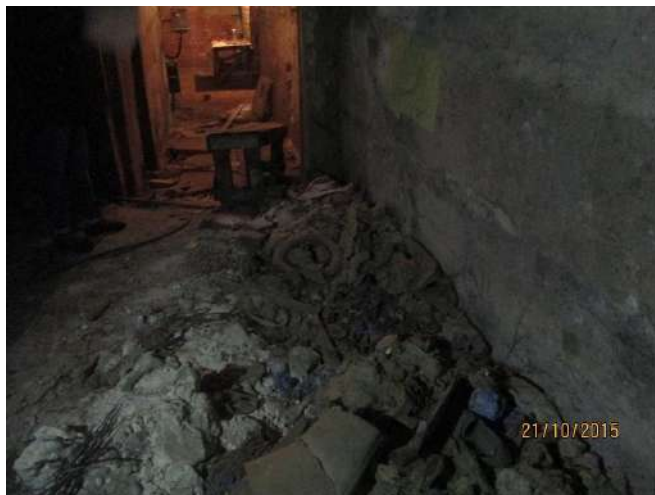
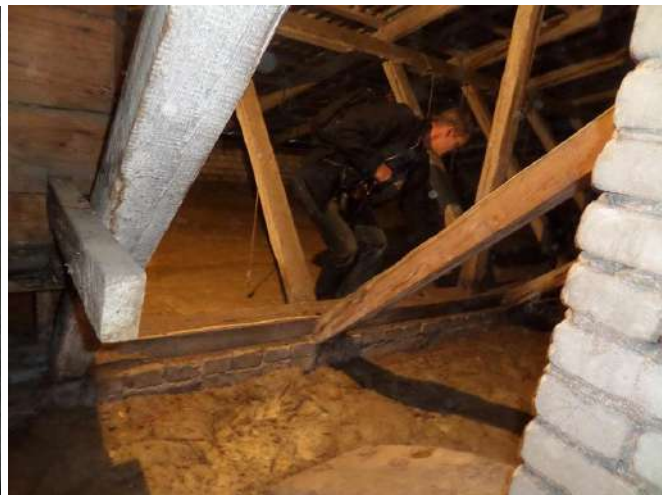
Bēniņu pārseguma siltināšanai izmantota stikla vate ($b \sim 100$ mm). Tā vietām ir samīdīta, tā nav nosepta, vates putekļi kaitīgi veselībai. Ar 100 mm biezu siltinājuma slāni nepietiek, lai bēniņu pārsegums izpildītu LBN 002-15 prasības, kas pārsegumiem ir 0,15 k, tāpēc ir nepieciešama pārseguma papildus siltināšana.

att nr. 21.,22. Pagrabs un bēniņu pārsegums.

Siltinot bēniņu pārsegumu, jāuzstāda arī jauna, siltināta lūka.

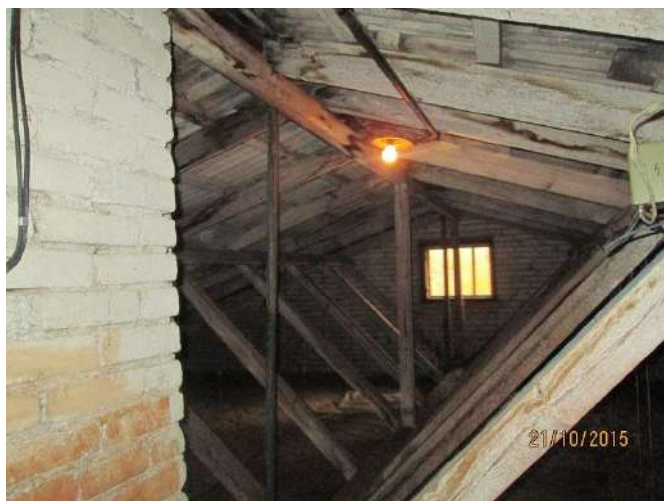
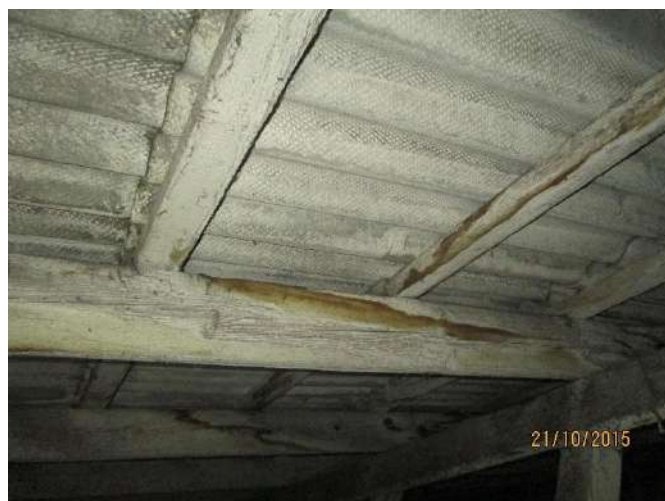
Jumta nesošā koka konstrukcija daļēji apmierinošā stāvoklī. Vietām novērojam mitruma ietekme, būtu nepieciešams nomainīt mitruma ietekmē bojātās jumta koka konstrukcijas. Nepieciešams apstrādāt koka konstrukcijas elementus ar antiseptiķiem un antipirēniem. Koku konstrukcijas elementu ilgstošai un ugunsdrošai ekspluatācijai ir nepieciešams tās ik pa 5 gadiem apstrādāt ar antiseptiķiem un antipirēniem.

att nr. 23.,24. Uz jumta nesošajām konstrukcijām novēroja mitruma ietekmi.

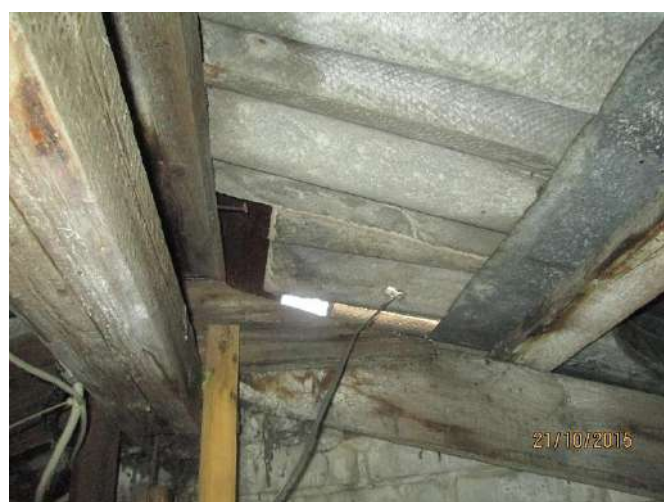
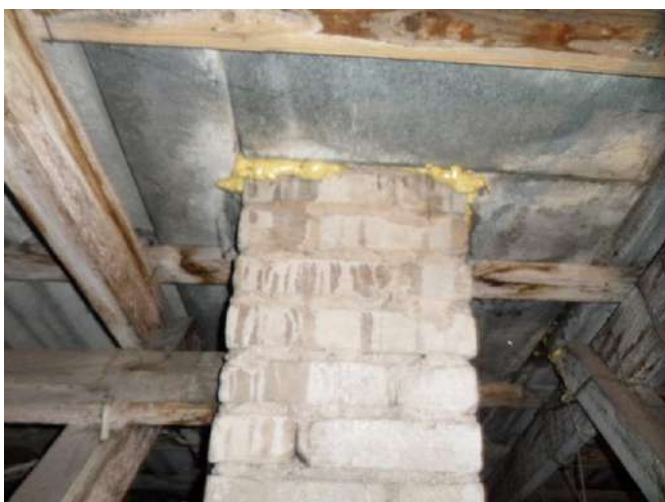
Esošā jumta seguma stāvoklis neapmierinošs. Jumta vairākās vietās redzami caurumi, neblīvi savienojumi gar ventilācijas šahtām. Šis jumta segums kaitīgs veselībai. Nepieciešama jumta seguma nomaiņa, uzstādot atbilstošu latojumu.

att nr. 25.,26. Neblīvi savienojumi un spraugas jumta segumā.

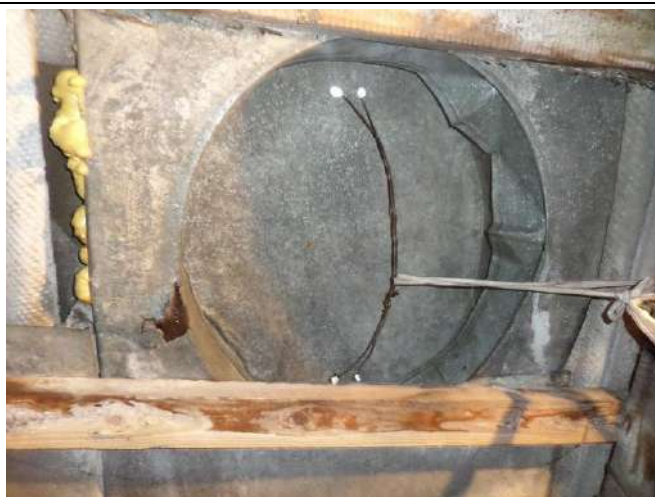
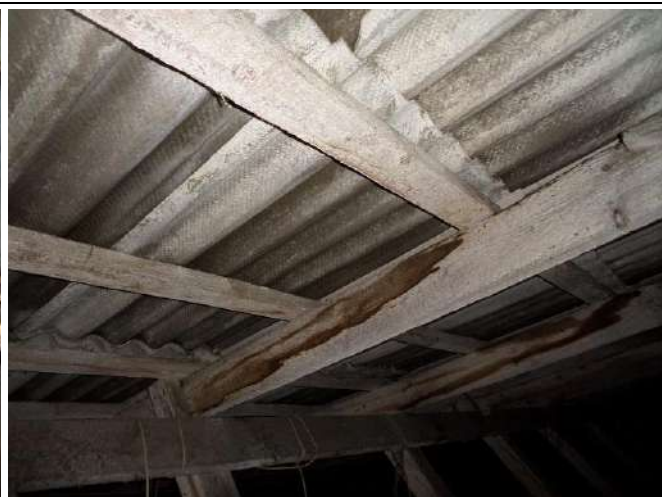
Arī esošās jumta lūkas neapmierinošā stāvoklī – tās vietām korodējušas, deformējušas. Nepieciešams tās nomainīt.

att nr. 27.,28. Jumta lūka. Mitruma radīti bojājumi uz jumta nesošajām konstrukcijām

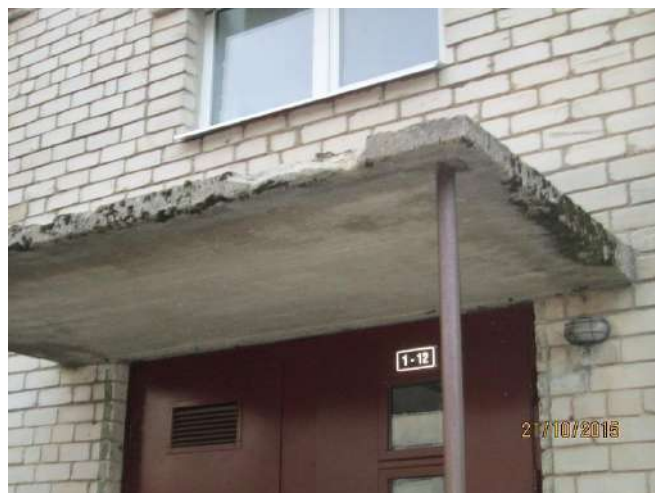
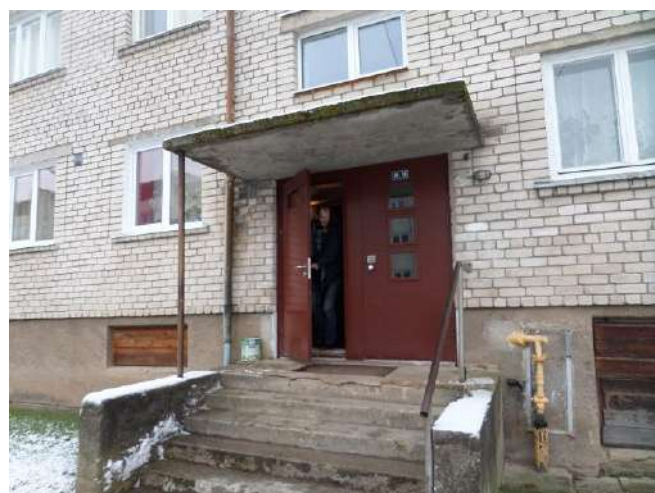
Kāpņu telpas ieejas jumtiņš veidots no dzelzsbetona plāksnes, kas iespīlēta ķieģeļu mūrī un balstās uz 2 metāla kolonnām ($d=50$ mm). Jumtiņu stāvoklis vērtējams kā daļēji apmierinošs. Jumtiņam nav seguma un noseglāseņu, tas ir apsūņojis, vietām vērojami izdrupumi. Nestspēju samazinošas plaisas vai citi bojājumi nav konstatēti. Ieteicams ieklāt jumta segumu – kausējamās ruļļmateriālu, malas nosegt ar lāseņiem un izveidot lietus ūdens savākšanas un novadīšanas sistēmu.

att nr. 27.,28.. Ieejas jumtiņš apsūņojis, tam nav uzbūvēts segums un noseglāseņi.

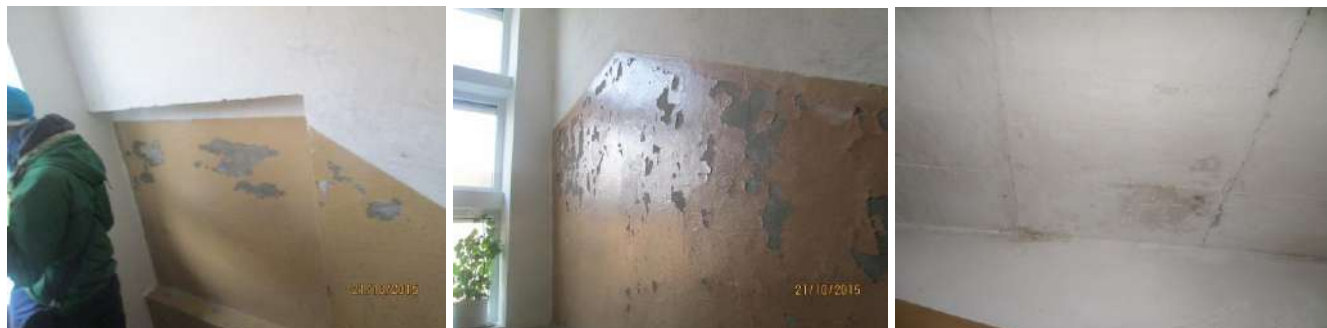
Ēkai ir trīs kāpņu telpa. Kāpņu telpu sienas ir veidotas no ķieģeļa mūra, kas iekšpusē apmests ar kaļķa/cementa javas apmetumu. Sienās vietām vērojamas plaisas, krāsas apmetuma nodrupumi. Nepieciešams apmetuma un krāsojuma remonts.

att nr. 29.,30.,31. Sienu, griestu bojājumi kāpņu telpās.

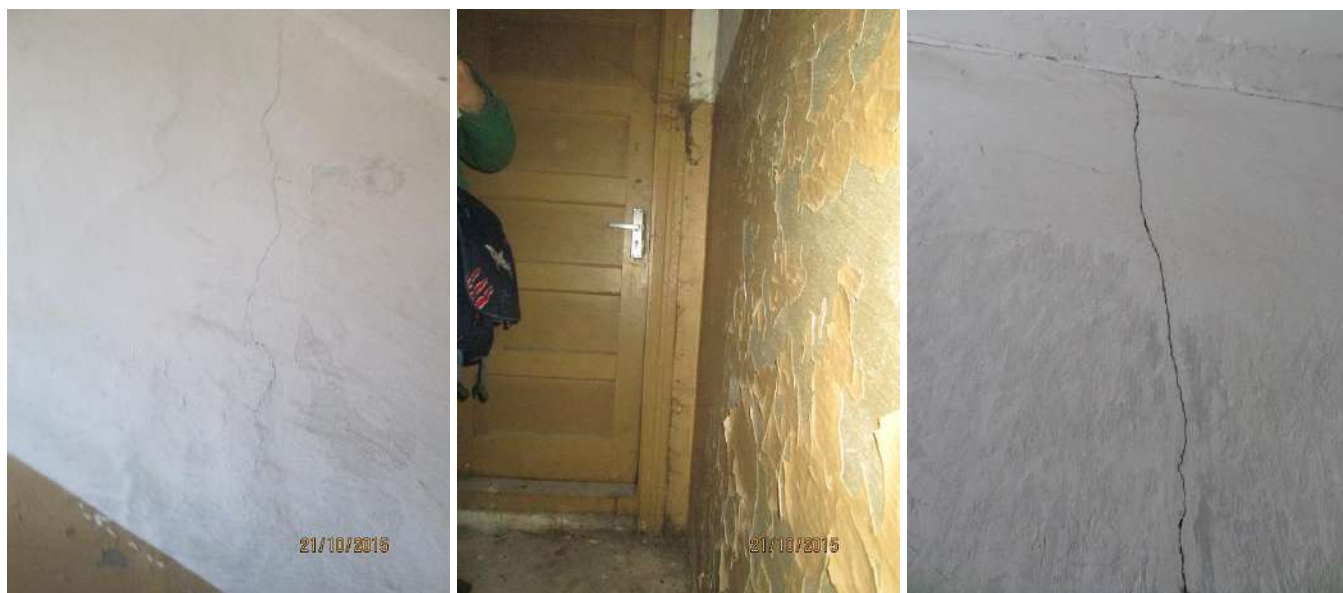
Kāpņu konstrukcijas veidotas no saliekamajiem dzelzsbetona elementiem un ir daļēji apmierinošā tehniskā stāvoklī. Vietām vērojami izdrupumi, plaisas. Esošās metāla margas ir stabilas un pilda savas funkcijas, atsevišķās vietās paredzēt remontu. Kāpnēm, kāpņu laidiem nepieciešams atjaunot izdrupušās vietās.

att nr. 32.,33.,34. Sienu, griestu bojājumi kāpņu telpās.

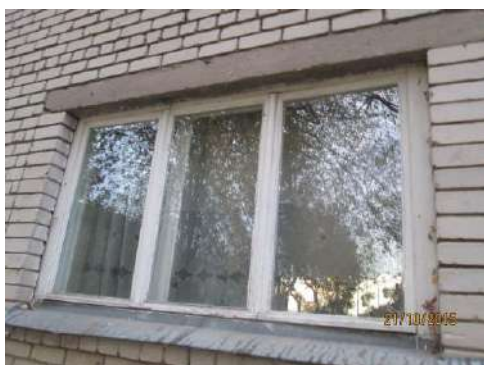
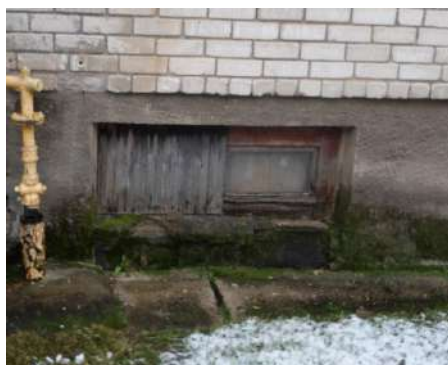
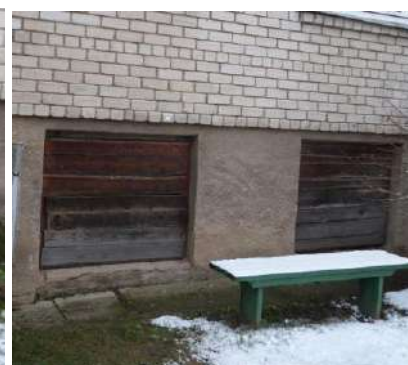
Būvju sākotnējie logi ir veidoti no koka rāmjiem ar dubulto stiklojumu. Daļēji nomainīti koka rāmja logi uz plastikāta loga rāmjiem, kuros iestiprināta stikla pakete. Vecie koka logi ir nolietojušies, caur tiem notiek liela daudzuma siltuma izplūšana no ēkas. Vecie koka logi neatbilst LBN 002-15 siltuma caurlaidības koeficientu normatīvajām vērtībām. Arī nesen nomainītie PVC logi var neatbilst LBN 002-15 noteikto koeficientu vērtībām. Logu montāža vietām veikta nekvalitatīvi, vietām redzamas monāžas putas.

att nr. 35.,36.,37. Esošie ailu aizpildījumi.

Logus nomainīt pret būvnormatīvam atbilstošiem pakešu logiem.

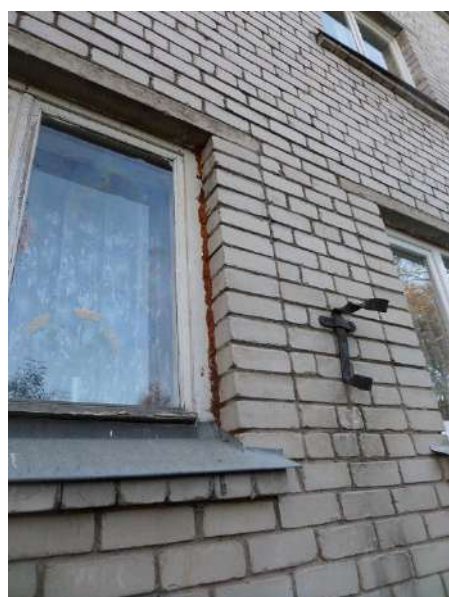
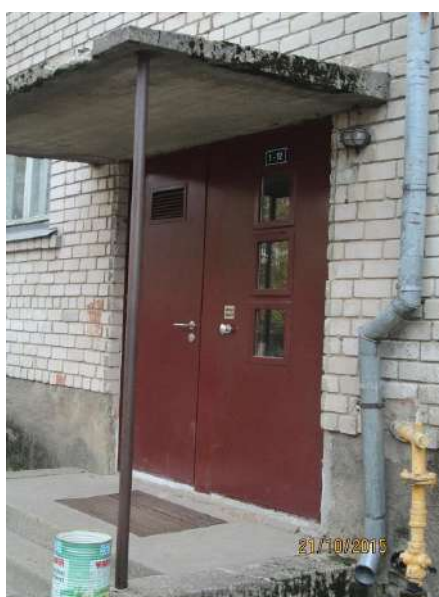
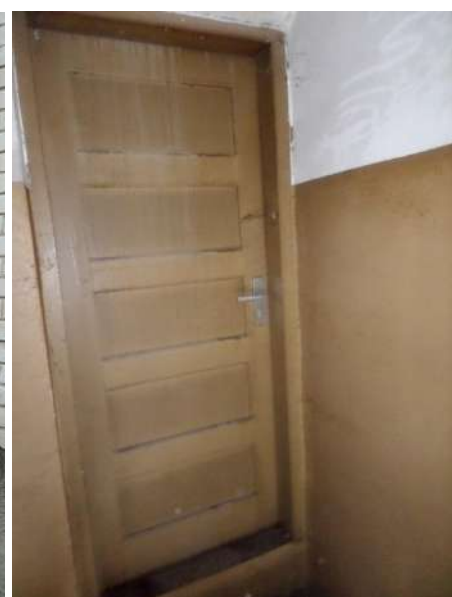
Ieejas durvis un durvis uz pagrabu ir metāla konstrukcijas. Durvis labā stāvoklī. Vējtvēra durvis – koka, durvis neapmierinošā stāvoklī, nepieciešams tās nomainīt.

att nr. 38.,39.,40. Esošie ailu aizpildījumi – koka logi, metāla durvis, koka durvis.

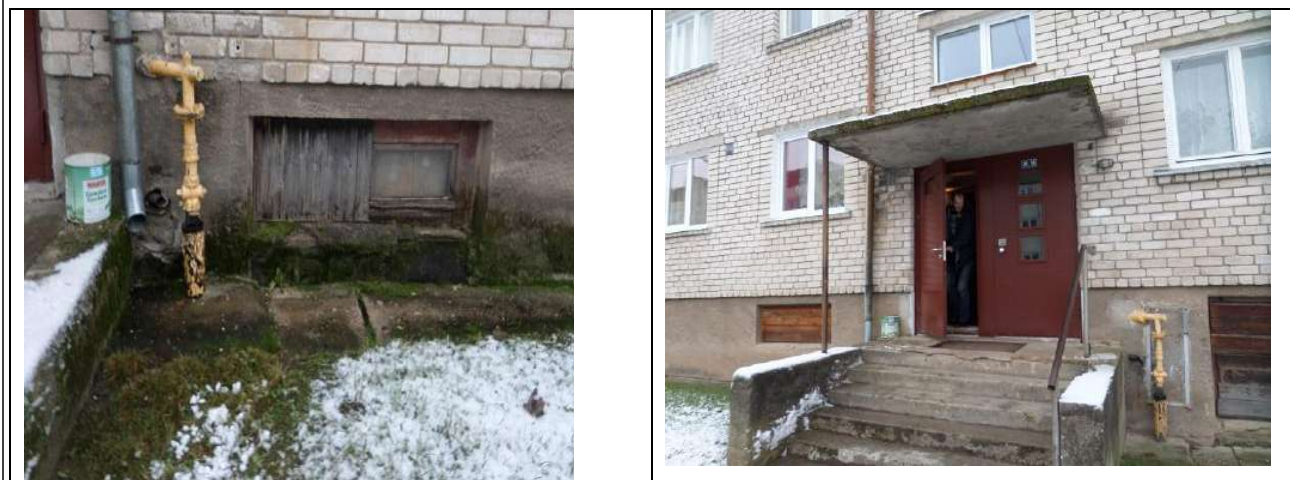
att nr. 41., 42. Esošie gāzes pievadi

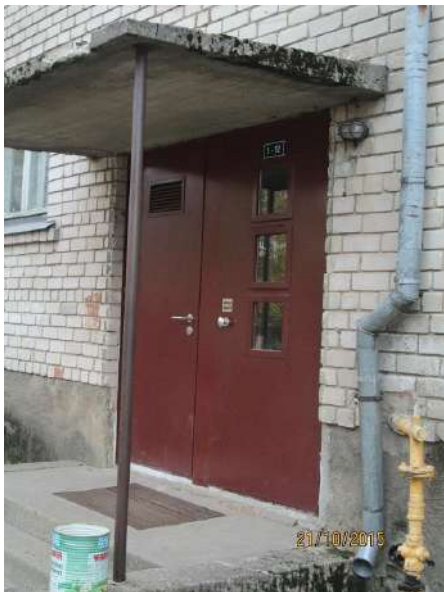
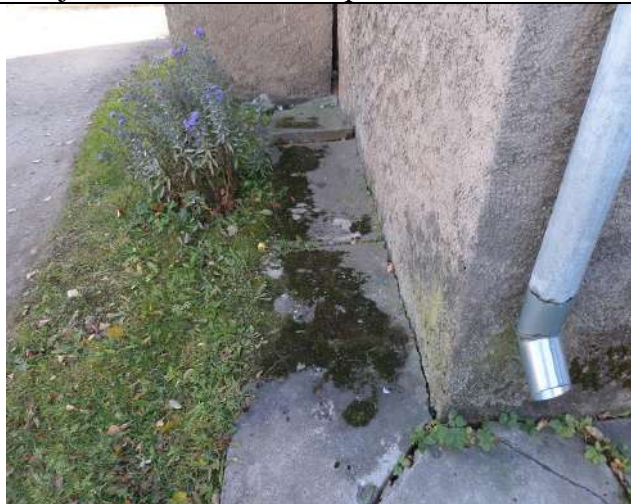
43.att.Lietus ūdens novadīšanas sistēmas cinkotie cauruļvdi.		44.att.Lietus ūdens novadīšanas sistēmas cinkotie cauruļvadi auruļvdi
6.6.	Zibensaizsardzība	-
Ēkā nav izbūvēta zibensaizsardzība un saskaņā ar LBN 261 – 15 „Ēku iekšējā elektroinstalācija” 2.grupas ēkām zibensaizsardzība nav obligāta. Zibensaizsardzības sistēmu dzīvokļu īpašnieki var ierīkot pēc izvēles.
