Daudzdzīvokļu dzīvojamā māja
Valka, Merķeļa iela 13a
(kad. Nr. 9401 501 0801)

TEHNISKĀS IZPĒTES ATZINUMS

Daudzdzīvokļu dzīvojamās ēkas tehniskā apsekošana Valkā, Merķeļa ielā 13a
(būves nosaukums un adrese)

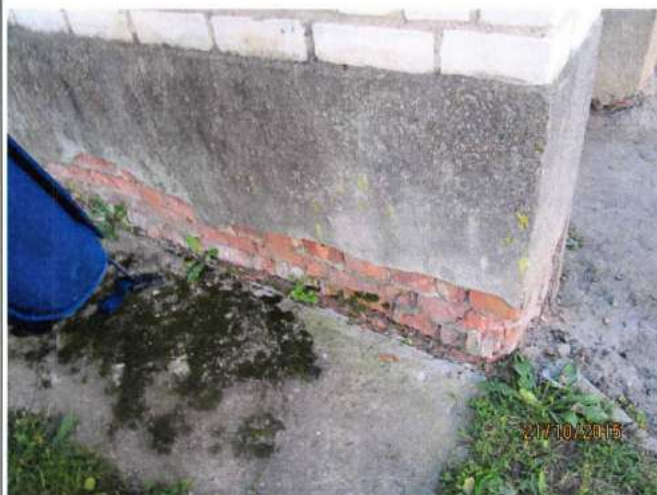
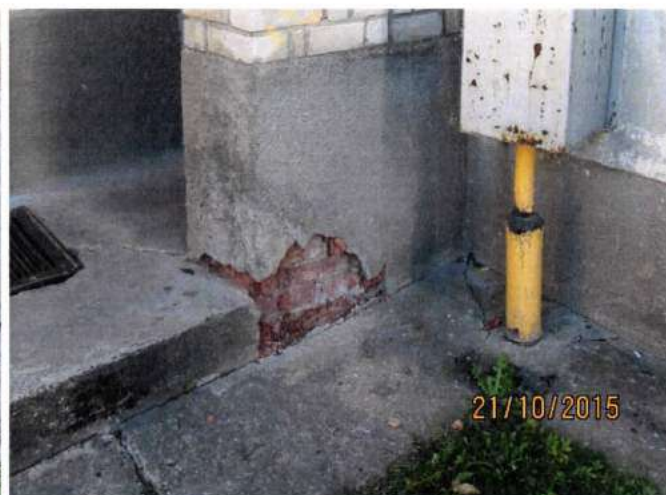
Att. nr. 06., 07. Nodrupis apmetums. Apsūņojusi un deformējusies ēkas aizsargapmale

Ēkai ir izbūvēta betona aizsargapmale, kas laika gaitā ir deformējusies, daļēji nosēdusies, saplaisājusī, iebrukusi, apsūņojusi. Esošo ēkas apmali būtu ieteicams pilnībā demontēt un visai ēkai veidot jaunu bruģakmeņu apmali. Ēkas apmales tehniskais stāvoklis vērtējams kā neapmierinošs.

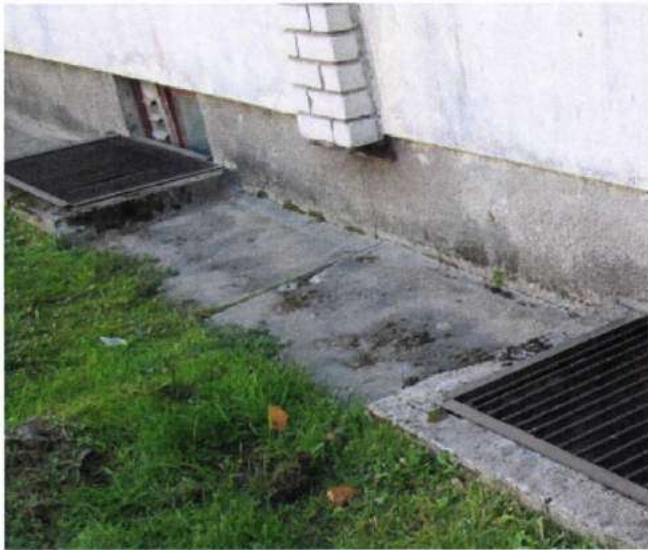
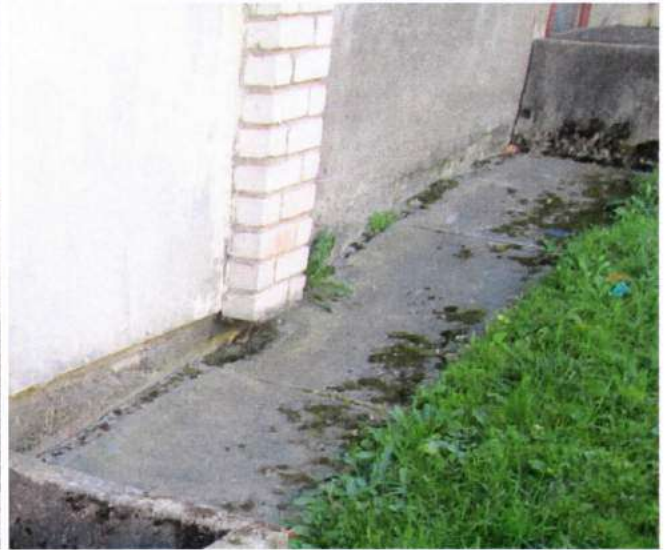
Att. nr. 08.,09. Apsūņojusi un deformējusies ēkas aizsargapmale

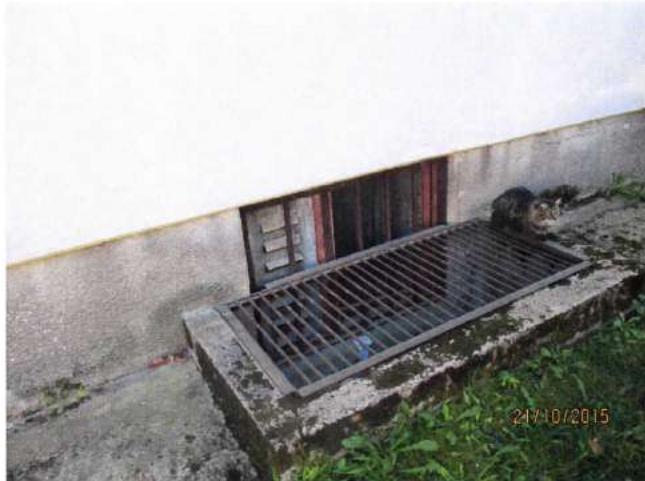
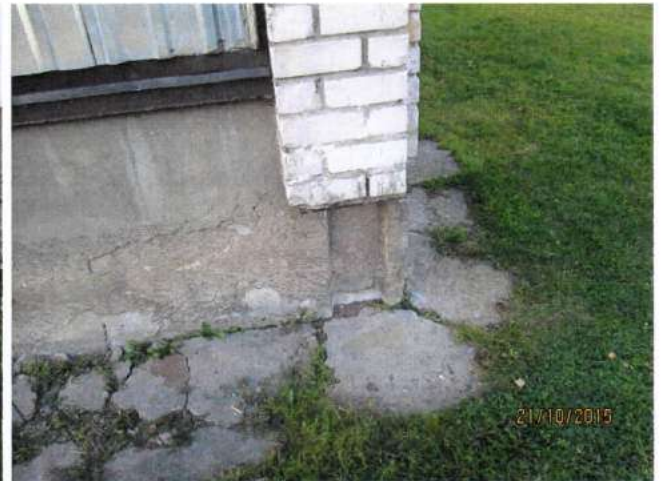
Att. nr. 10.,11. Nodrupis apmetums. Apsūņojusi un deformējusies ēkas aizsargapmale

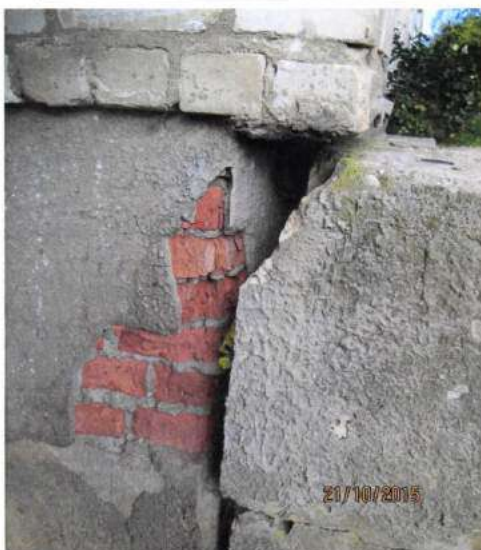
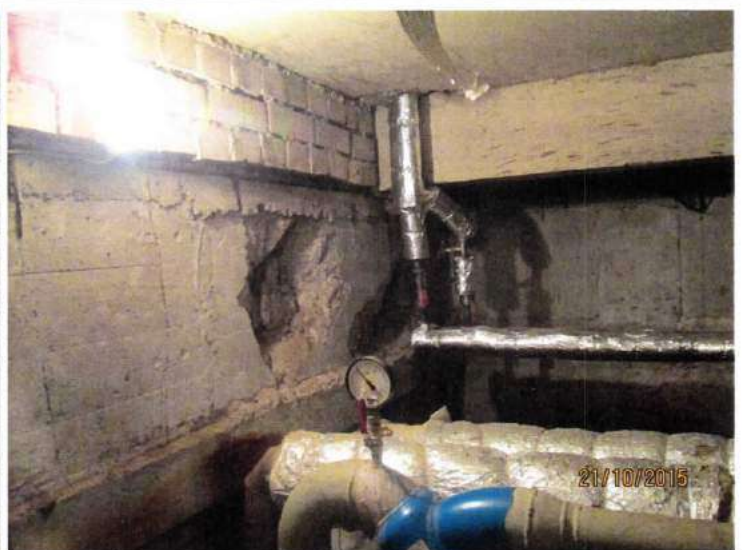
Att. nr. 12.,13. Nodrupis apmetums. Cokolam un atbalstsienai nepietiekama sasaiste. Pagrabs.

Lai aizsargātu pamatus no ārējā mitruma ietekmes nepieciešams atjaunot vertikālo hidroizolāciju ar uztriežamo bitumena mastiku, kā arī tos siltināt, uzklāt cokola apmetumu (mitruma noturīgs) uz dubultā stiklašķiedras sieta un krāsojumu uz pamatu virsmas no ārpuses.

Pagrabs jāatbrīvo no nevajadzīgiem, ugunsnedrošiem gruziem, kas apdraud ēkas ugunsdrošību, un ekspluatāciju kopumā!

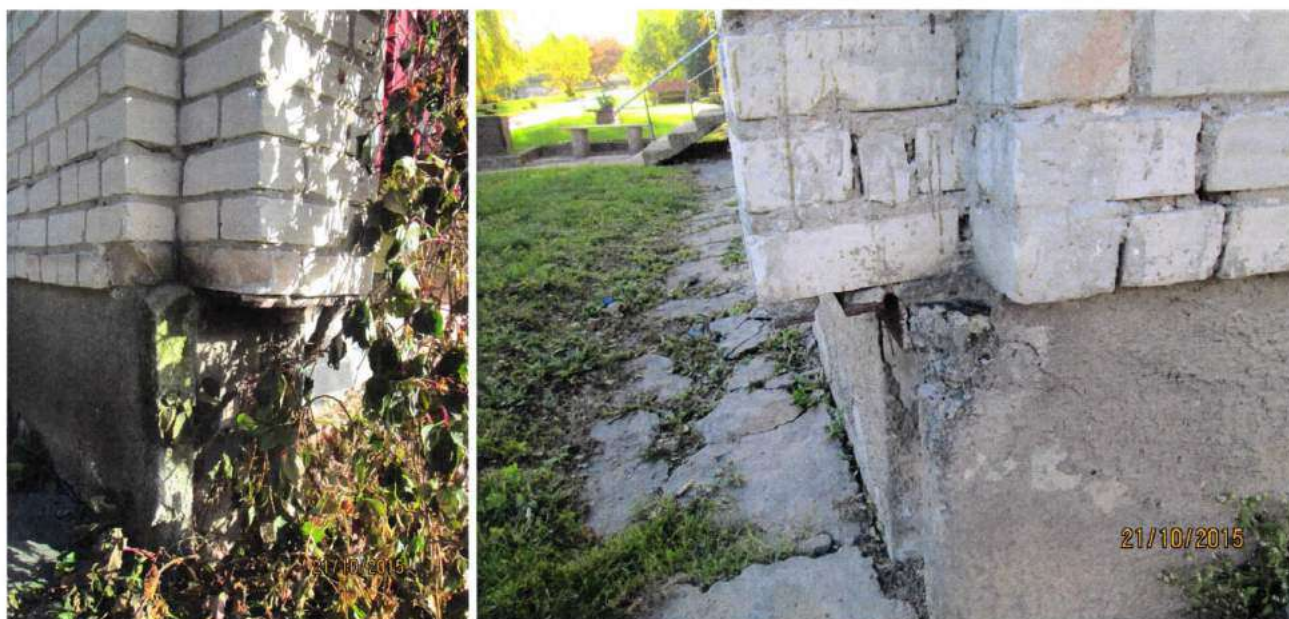
Dažviet ķieģeļu mūris ir nodrupis mitruma un sala ietekmē.

- daļai nesošo sienu pamati nav izbūvēti pilnā sienas garumā, pilastru galus balstot uz metāla plāksnēm, kas laika gaitā ir sākušas korodēt;
- lodžiju pārseguma paneļiem nav izbūvēti atbilstoši lāseņi (lietusūdens līdz ar to tek pa sienu uz leju un sala ietekmē mūris drūp);
- kāpņu telpas, bēniņu sienas būvētas no divu veidu ķieģeļiem – silikātķieģeļiem un keramiskajiem ķieģeļiem, kuru mūri nesaprotamu iemeslu dēļ nav pietiekoši sajūgti (skatīt attēlus);
- garenfasādēs izbūvētie vieglbetona paneļi no abām pusēm iedziļināti nesošajā sienā no abām pusēm, kā rezultātā mūrī veidojas vājinājums, plaisas.

Att. nr. 16.,17. Nesošajās ķieģeļu sienās vietām ķieģeļu, javas izdrupumi. Pilastru galiem nav izbūvēti piemēroti pamati.

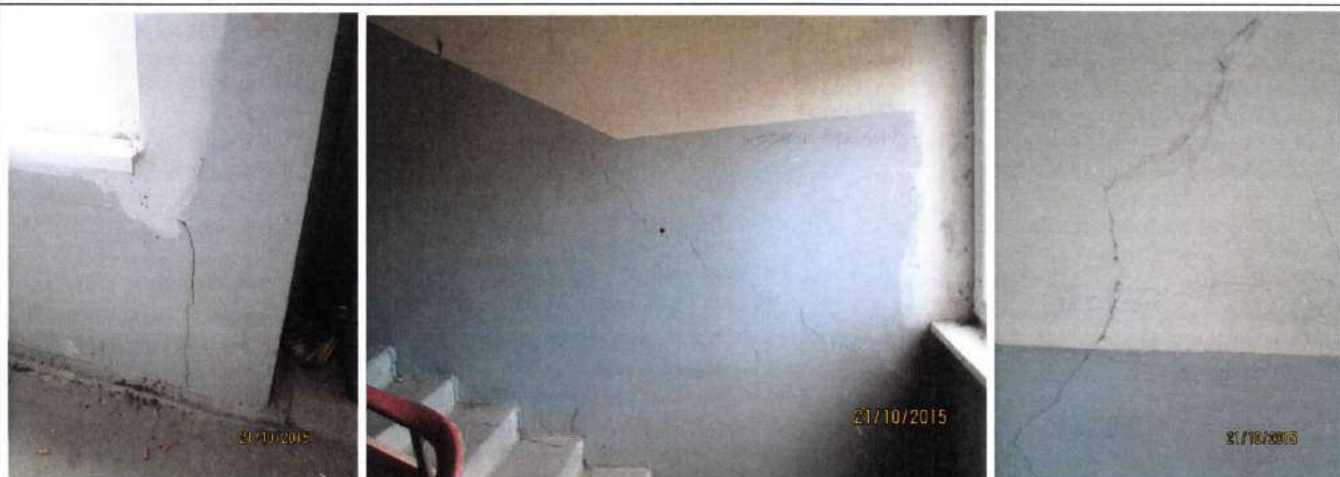
Nesošajās sienās daudzās vietām (kāpņu telpās) ir konstatētas ~1-3mm platas plaisas. Plaisas radušās vairāku faktoru ietekmē:

Kopējo sienas nestspēju šīs plaisas būtiski neietekmē.

Att. nr. 18.,19.,20. Nesošajās ķieģeļu sienās vietām plaisas (kāpņu telpās).

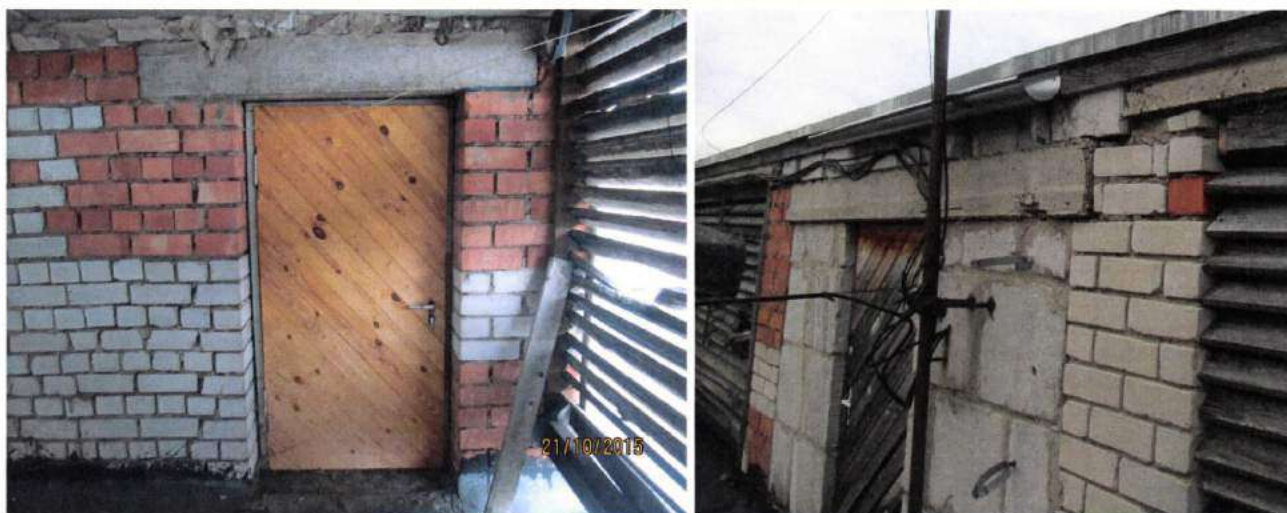
Att. nr. 21.,22. Nesošās sienas veidotas no dažādiem materiāliem, kas nav pietiekoši sajūgti savā starpā.

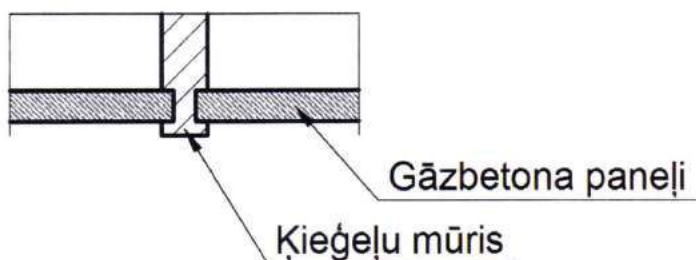
Šāda tipa ēkām problemātiska vieta ir ķieģeļa mūra un gāzbetona paneļu salaiduma vietās, jo materiāliem atšķiras termiskās izplešanas īpašībās, līdz ar to starp materiāliem veidojas nelielas plaisas un salaidums nav blīvs. Bojātajās vietās veidojas pastiprināti siltuma zudumi. Šuves apmierinošā stāvoklī, nav novērojamas spraugas vai izdrupumi.

Att. nr.25. Nesošo ķieģeļu sienu un gāzbetona paneļu salaidums

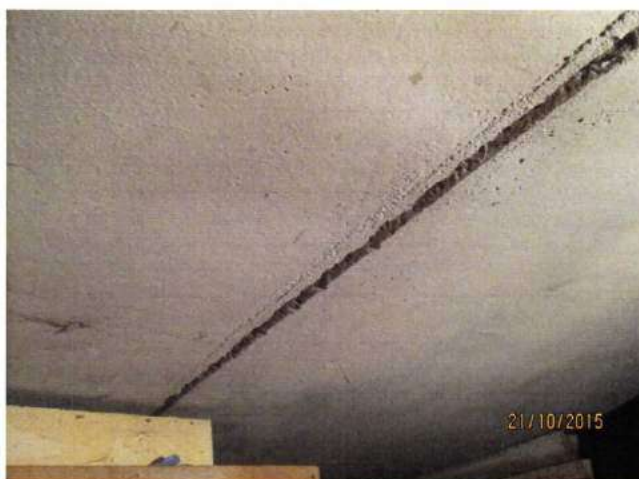
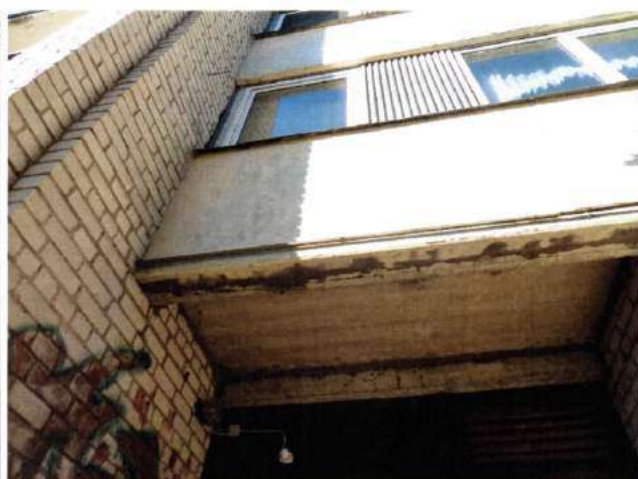
Pagraba pārsegums - dobais dzelzsbetona panelis, vietām apdrupis pagraba pusē. Pārseguma tehniskais stāvoklis ir vērtējams kā apmierinošs, to novietojums ir stabils.

Att. nr. 26., 27. Pagraba un 2. stāva pārsegumi.

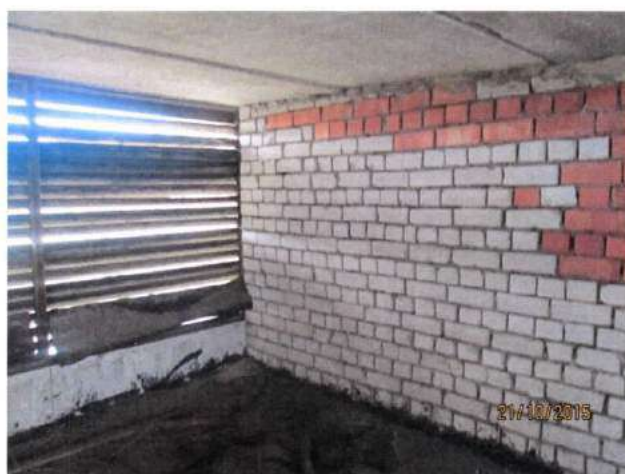
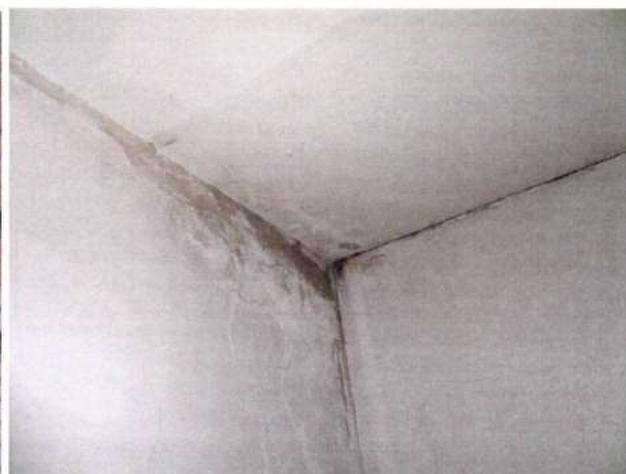
Bēniņu, jumta, kāpņu telpu pārsegumu siltināšanai izmantoti neefektīvi siltumizolācijas materiāli (izdedži) un līdz ar to ir neatbilstoša norobežojošo konstrukciju siltumpretestība. Esošais siltinājums nenodrošina siltuma caurlaidības normatīvās vērtības. Uz kāpņu telpas griestiem (5. stāvā) novērojama mitruma ietekme, kas liecina, ka jumta segums nefunkcionē pilnībā.

Att. nr. 28., 29. Bēniņu un kāpņu telpas pārsegumi.

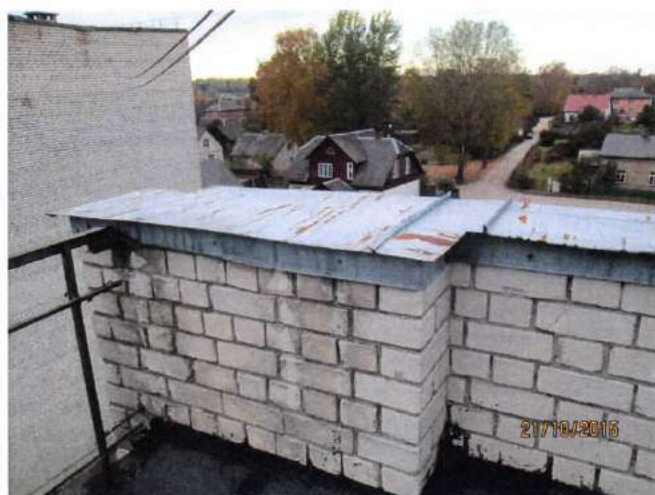
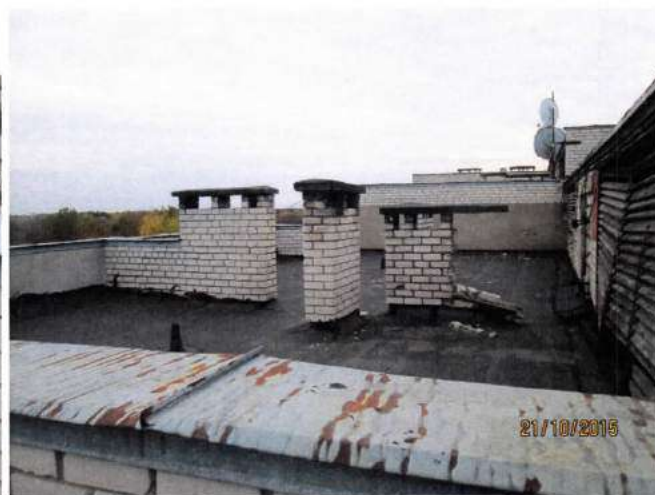
Skārda parapeti un citas skārda detaļas korodējušas, vietām deformējušas. Ieticams tās nomainīt.

Att. nr. 30.,31. Skārda detaļas korodējušas.

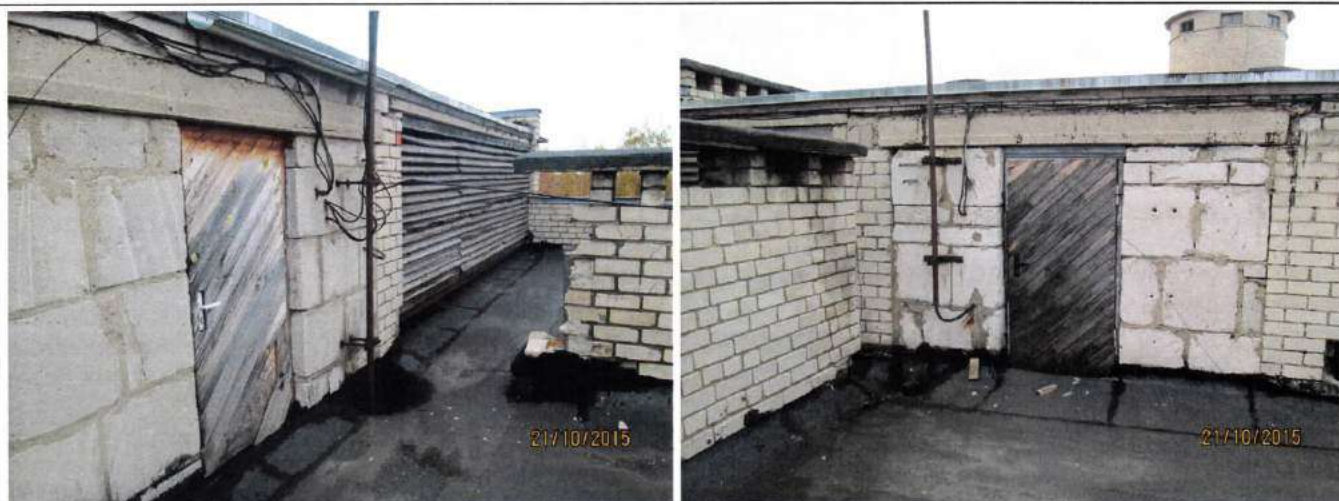
Lietus ūdens no kāpņu telpu, bēniņu izbūvju jumta tiek novadīts uz zemāko jumta plakni. Šajās vietās nav vai nekvalitatīvi ir uzstādītas teknes, notekas.

Att. nr. 32.,33. Nekvalitatīvi vai vispār nav uzstādītas teknes, notekas.

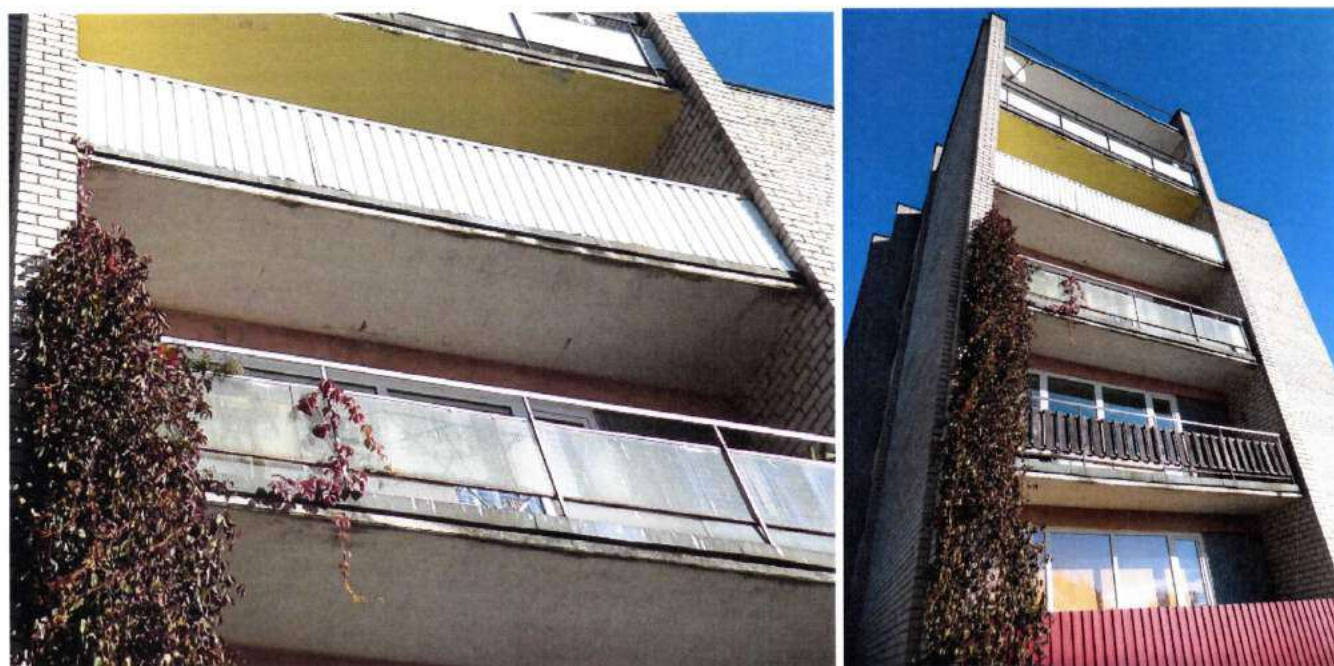
Ēkas lodžijas ir veidotas no dzelzsbetona pārseguma paneļiem, margas veidotas no metāla karkasa, margu aizpildījums vai apšuvums dažāds: skārds, koka dēļi, fasādes plāksnes, PVC dēļi. Sākotnējais margu aizpildījums – stikla paneļi. Lodžijas uzstādīti dažāda veida aizstiklojumi, restes. Tas viss kopumā degradē ēkas izskatu, jo gandrīz katra lodžija ir atšķirīga. Lodžiju dzelzsbetona paneļiem vietām novērojams atsegts stiegrojums, betona izdrupumi. Atklātās stiegras apstrādāt ar pretkorozijas līdzekļiem, un atjaunot betona aizsargkārtu.

Att. nr. 34.,35. Lodžijas, to apdare, vietām atsegts stiegrojums, betona izdrupumi.

Ēkai nepieciešams izstrādāt vienotu lodžiju apšuvumu un lodžiju aizstiklojumu shēmu. Aizstiklojumus, kas nav saskaņoti būvvaldē, nepieciešams demontēt.

Nepieciešams demontēt lodžiju margu aizpildījumus. Metāla detaļas attīrīt, apstrādāt ar pretrūsas sastāvu, krāsot, nepieciešamības gadījumā atjaunot metinājuma šuves. Margas pārklāt ar skārdi vai dekoratīvajām plāksnēm. Dzelzsbetona paneļu tehniskais stāvoklis apmierinošs, nav konstatēti būtiski defekti.

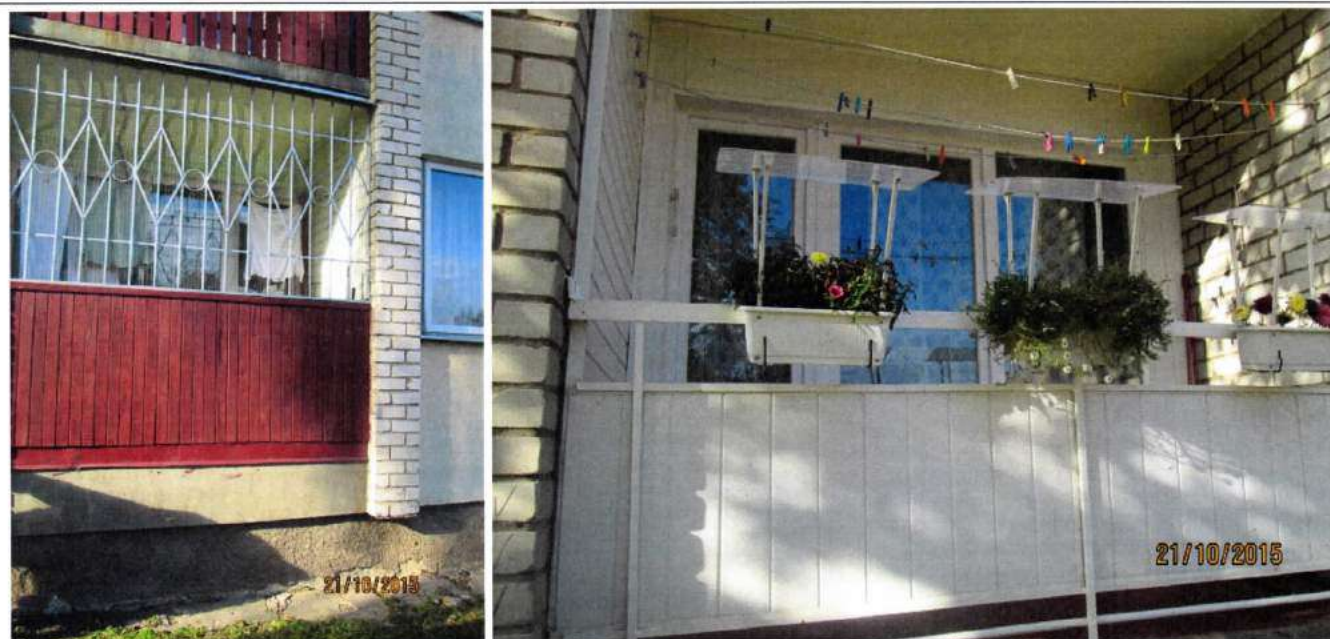
Att. nr. 36.,37. Lodžijas, to apdare.

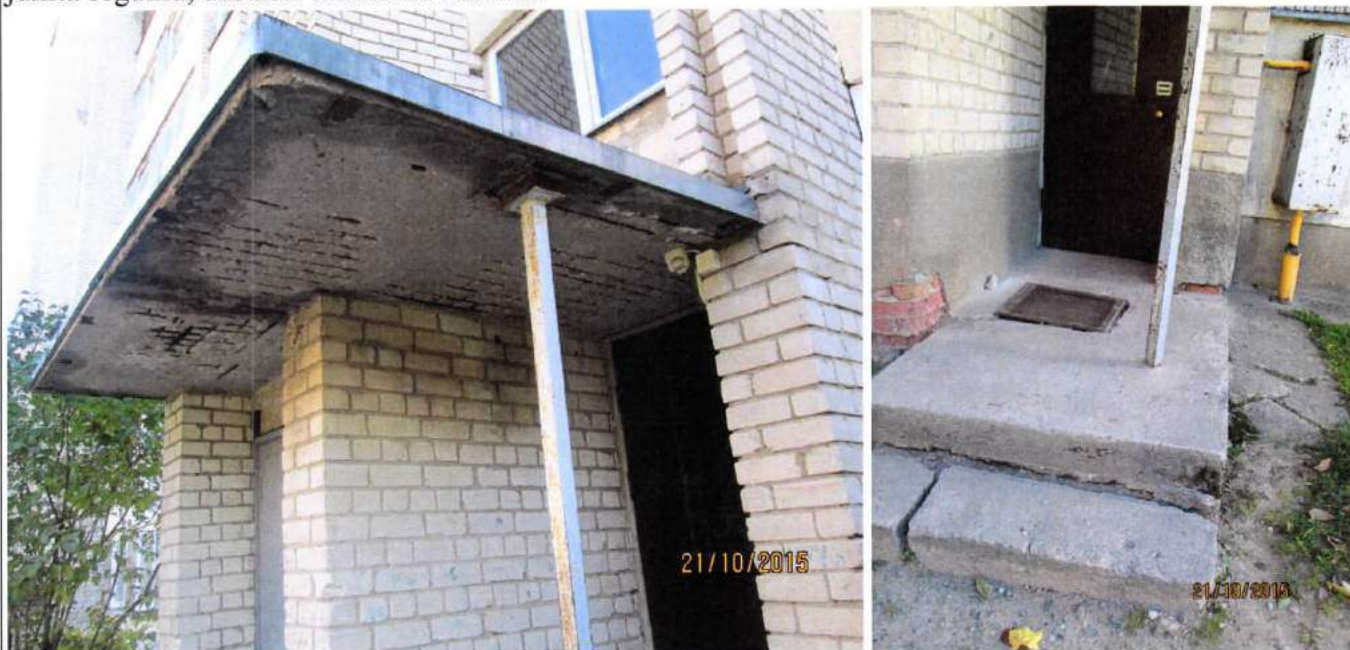
Kāpņu telpas ieejas jumtiņu nesošā daļa - dzelzsbetona plātne, kas iespilēta ķieģeļu mūrī un balstīta uz ķieģeļu mūra sienām, metāla kolonnas. Tās stāvoklis vērtējams kā daļēji apmierinošs. Nepieciešams veikt plātnes remontu, daļās, kurās novērojami javas izdrupumi. Atklātās stiegras apstrādāt ar pretkorozijas līdzekļiem, un atjaunot to aizsargkārtu. Nepieciešams atjaunot krāsojumu ieejas jumtiņa apakšpusē. Jumta segums – kausējamais ruļlmateriāls – apmierinošā stāvoklī. Nepieciešamas attīrīt jumta segumu, uzstādīt teknes un notekas.

Att. nr. 38.,39. Skārda detaļas korodējušas.

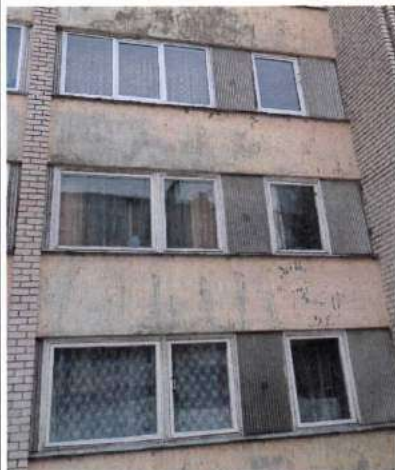
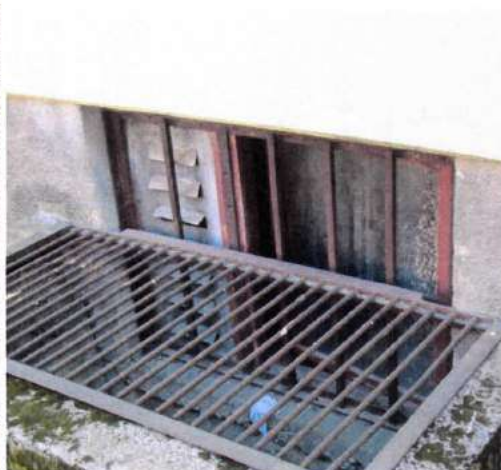
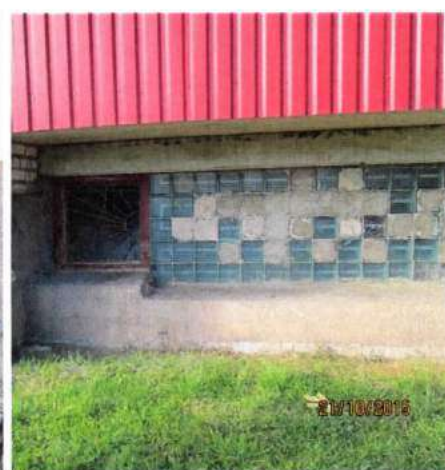
Daļa logu apsekojamajai ēkai ir no PVC rāmjiem ar stikla pakešu pildījumu, bet daļai ēkas – logi koka rāmjos. Daļai PVC logiem rāmju pieslēgums pie ailām nav kvalitatīvs un hermētisks (redzamas nenosegtas montāžas putas).

Pagraba logi ir koka rāmjos - fiziski un morāli novecojuši, vietām stikla bloki. Esošie pagraba logi, stikla bloki ir neapmierinošā stāvoklī.

Att. nr. 40.,41.,42. Dzīvokļu, pagraba logi.

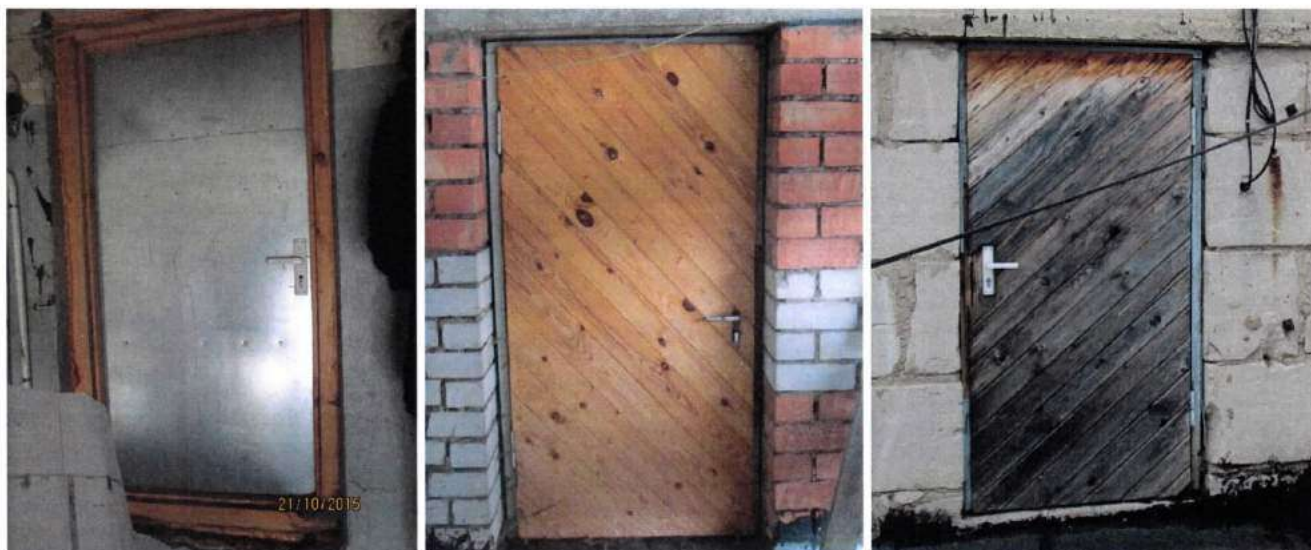
Kāpņu telpās izejām uz jumtu ir uzstādītas koka durvis ar cinkota skārda apšuvumu no iekšpuses. Uzstādītās durvis neatbilst LBN 002-15 „Ēku norobežojošo konstrukciju siltumtehnika” izvirzītajām prasībām, kā arī LBN 201-15 “Būvju ugunsdrošība” prasībām. Nepieciešams uzstādīt jaunas, siltinātas, ugunsdrošas durvis ar minimālajiem izmēriem 0,75x1,5 m.

Att. nr. 43.,44.,45. Durvis uz veļas žāvētavām, jumtu.

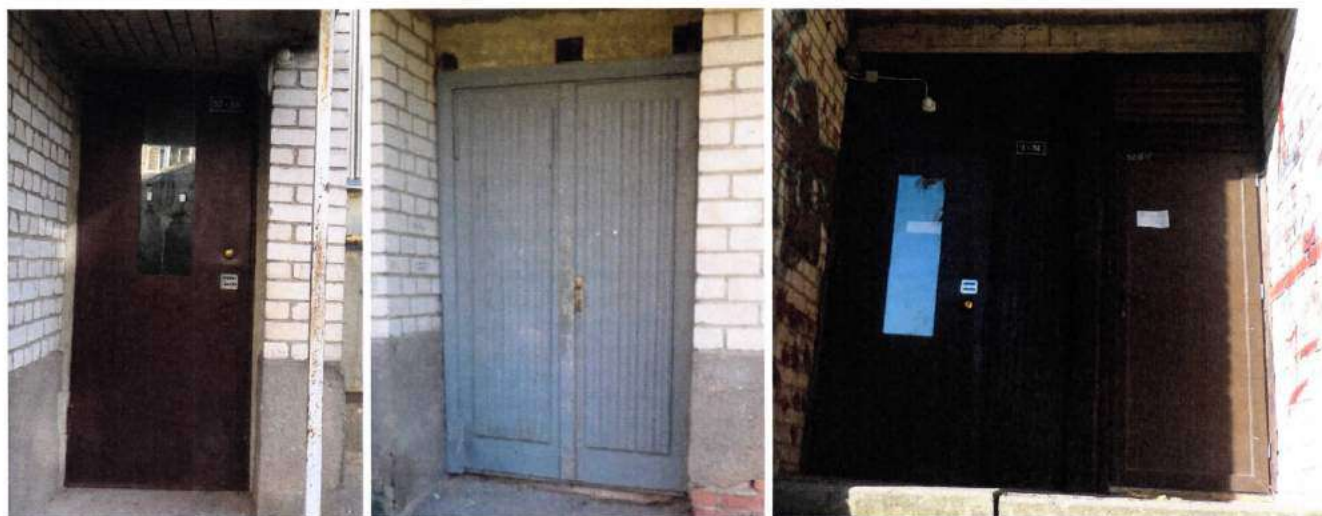
Ieejām ēkā ir PVC ārdurvis (izņemot 1 durvis uz pagraba), kuras ir apmierinošā stāvoklī. Vējtveru durvis – koka konstrukcijas, morāli un fiziski novecojušas. Ieteicams tās nomainīt uz PVC vai jaunām koka durvīm. Esošās PVC durvis uz pagraba nomainīt uz jaunām metāla durvīm.

Att. nr. 46.,47.,48. Ēkā esošās durvis.
