**Daudzdzīvokļu dzīvojamā māja**

Valka, Merķeļa iela 15  
(kad. Nr. 9401 501 0824)

**TEHNISKĀS IZPĒTES ATZINUMS**

**Rīga, 2016**

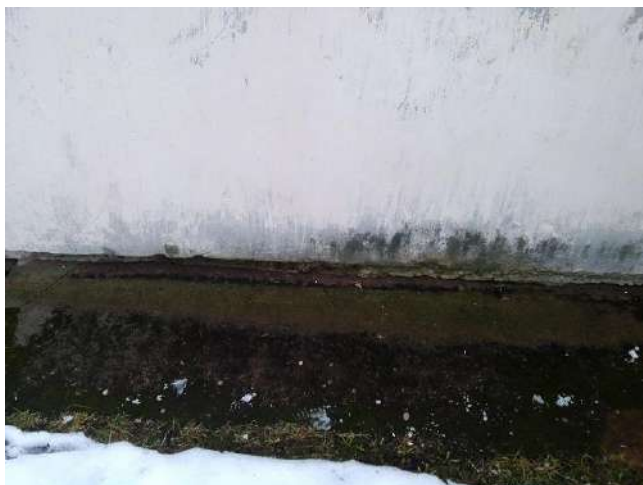
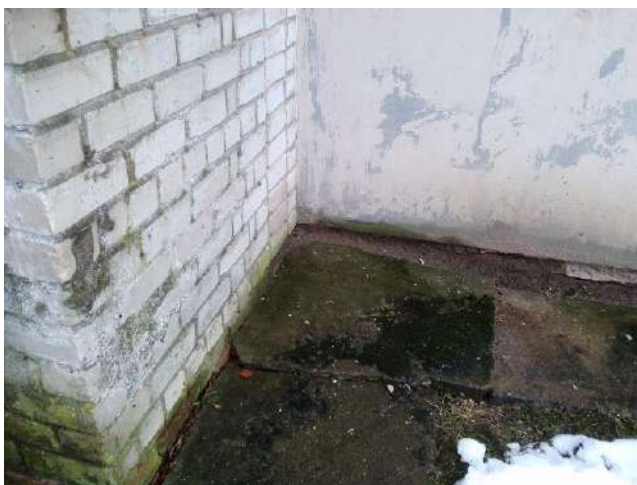
Ēkai ir izbūvēta betona aizsargapmale, kas laika gaitā ir deformējusies, daļēji nosēdusies, saplaisājusi, iebrukusi, apsūņojusi. Esošo ēkas apmali būtu ieteicams pilnībā demontēt un visai ēkai veidot jaunu bruģakmeņu apmali. Ēkas apmales tehniskais stāvoklis vērtējams kā neapmierinošs.

*Att. nr. 06., 07. Apmale, cokols apsūnojis. Apmalei nav nodrošināti pareizie slīpumi.*

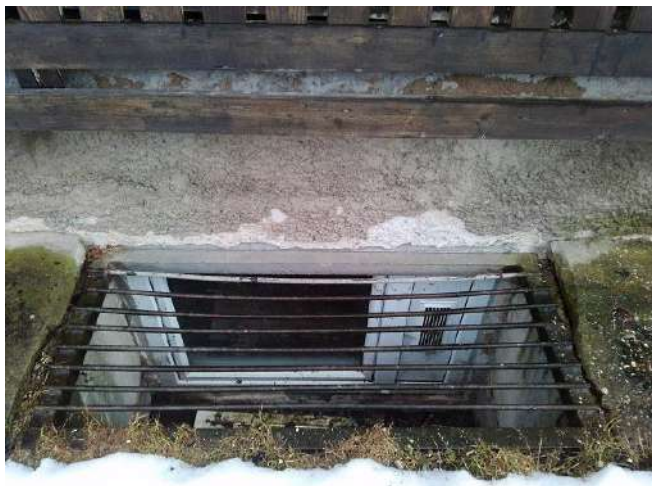
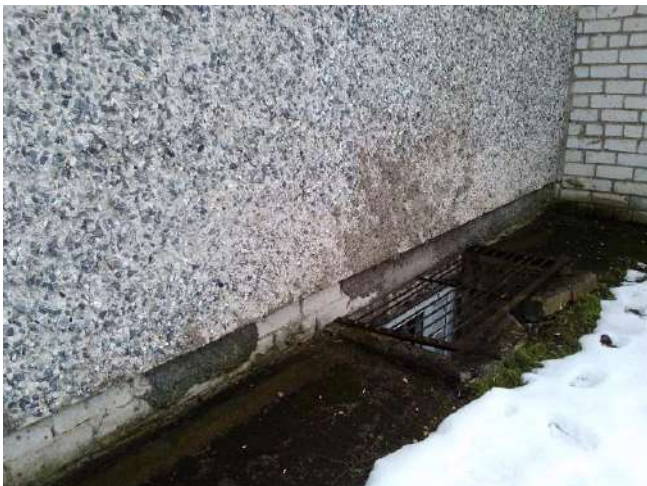
Pie pagrabstāva logiem esošo gaismas aku sieniņas veidotas no betona, vietām tās saplaisājušas, daļēji iebrukušas. Gaismas akas vienā līmenī art apmali vai pat zemāk, kas pastiprināti ļauj nokrišņiem nokļūt gaismas akās. Tās nosegtas ar metāla restēm, kas laika gaitā sākušas korodēt. Nepieciešams atjaunot gaismas akas, uzstādīt jaunas vai atjaunot esošās metāla restes.

*Att. nr. 08., 09. Bojātas gaismas akas, korodējušas, deformētas restes. Nodrupis cokola apmetums.*

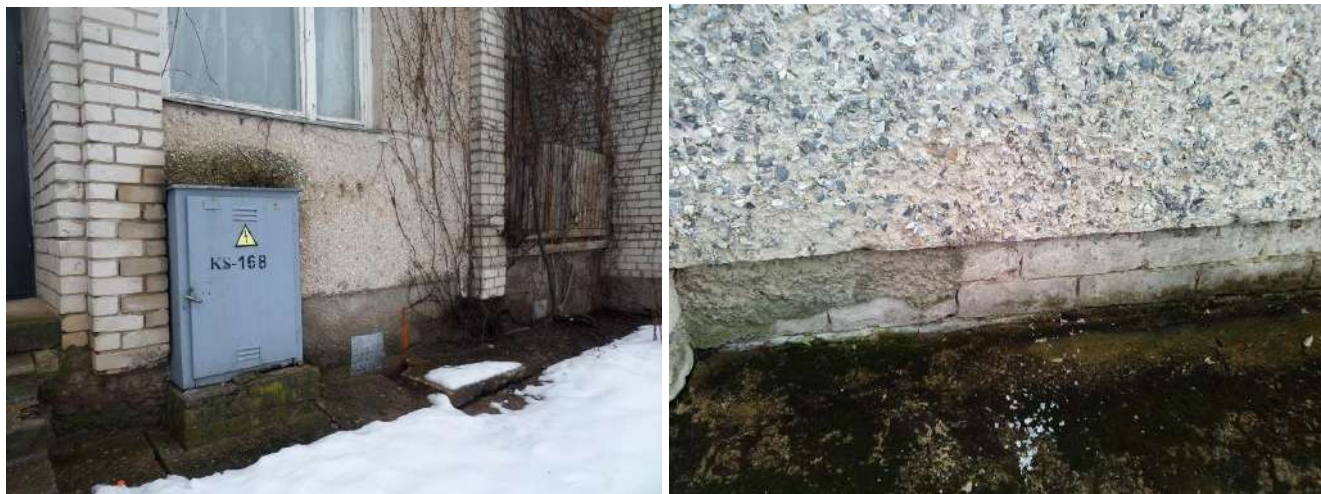
Att. nr. 10., 11. Apmale, cokols apsūņojis. Apmalei nav nodrošināti pareizie slīpumi, vietām tā iebrukusi.

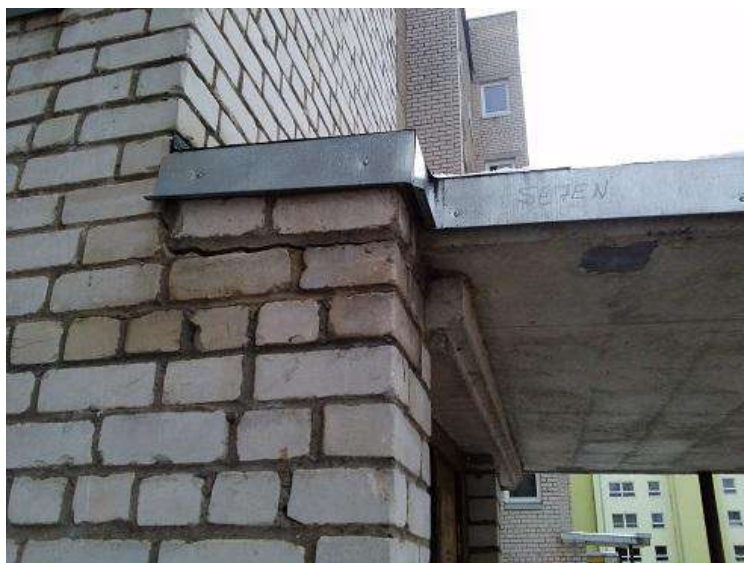
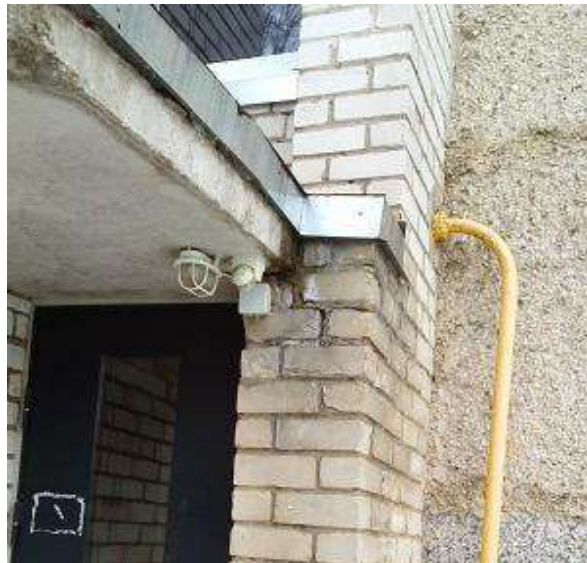
*Att. nr. 12., 13.. Plaisas ķieģeļu sienās ap ieejas jumtiņu.*

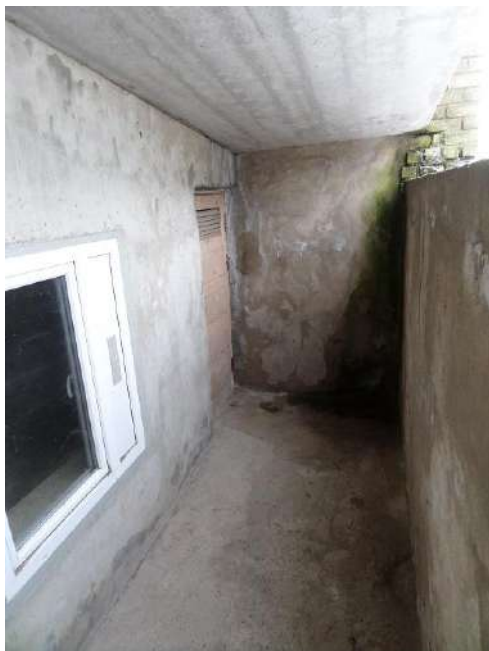
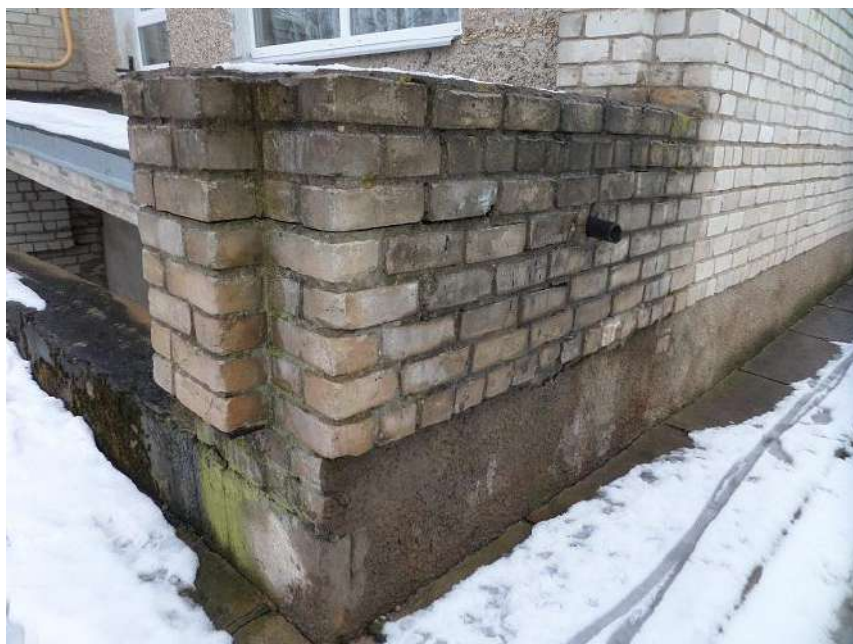
*Att. nr. 14., 15. Pagraba jumtiņam nav pareizi atrisināta lietus ūdens novadīšana.*

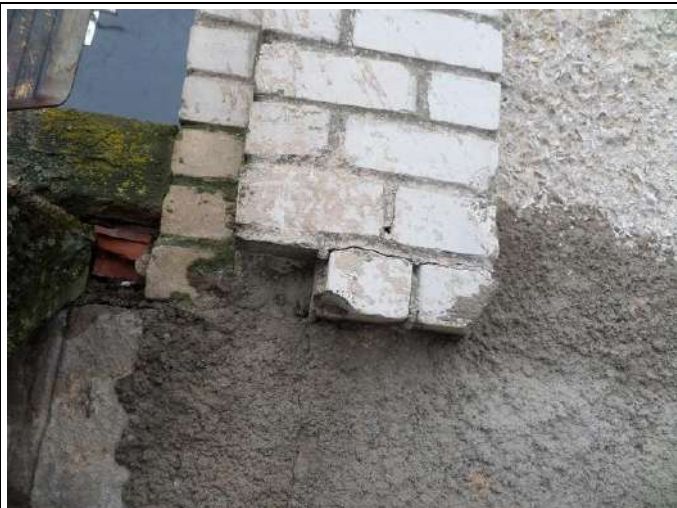
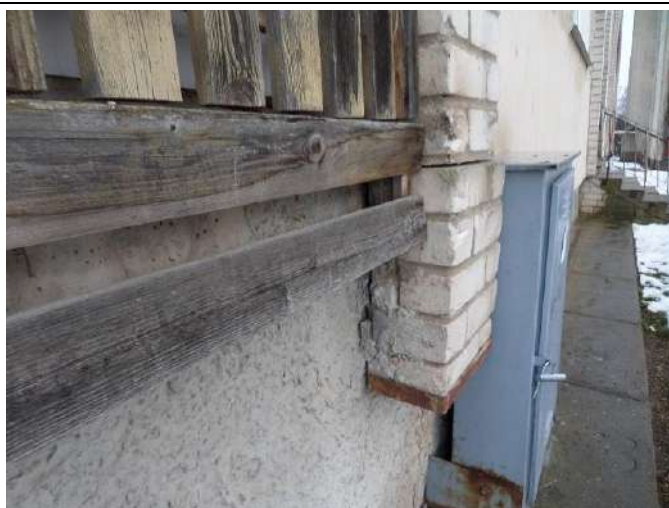
- Daļai nesošo sienu pamati nav izbūvēti pilnā sienas garumā, pilastru galus balstot uz metāla plāksnēm, kas laika gaitā ir sākušas korodēt, deformējušās, kā rezultātā šajās vietās novērojama ķieģeļu izdrupšana;
- Garenfasādēs izbūvētie vieglbetona paneļi no abām pusēm iedziļināti nesošajā sienā no abām pusēm, kā rezultātā mūrī veidojas vājinājums, plaisas, spraugas;
- Pie pirmās kāpņu telpas izbūvēta atsevišķa ieeja pagrabā ar jumtiņu. Šajā vietā nav pareizi un kvalitatīvi atrisināta lietūs ūdens novadīšana, kā rezultātā ūdens no jumtiņa sūcas pagraba ieejas sienā un tek iekšā pagrabā. Sieniņas mitruma ietekmē bojātas, novērojami javas izdrupumi, plaisas.
- Ķieģeļu sienās pie ieejas jumtiņiem novērojamas plaisas, kas visticamāk radušās nepareizi novadot lietūs ūdeni.

Att. nr. 16., 17. Plaisas, izdrupumi ķieģeļu pilastros. Metāla detaļas korodējušas, deformējušās.

Apsekojot nesošās sienas, var secināt ka tās ir apmierinošā stāvoklī, izņemot pilastrus, kurus būtu ieteicams pastiprināt, piemūrojot pamatus.

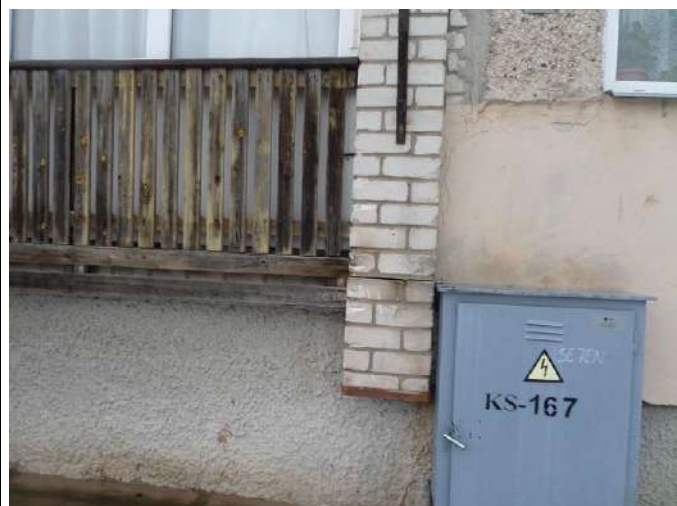
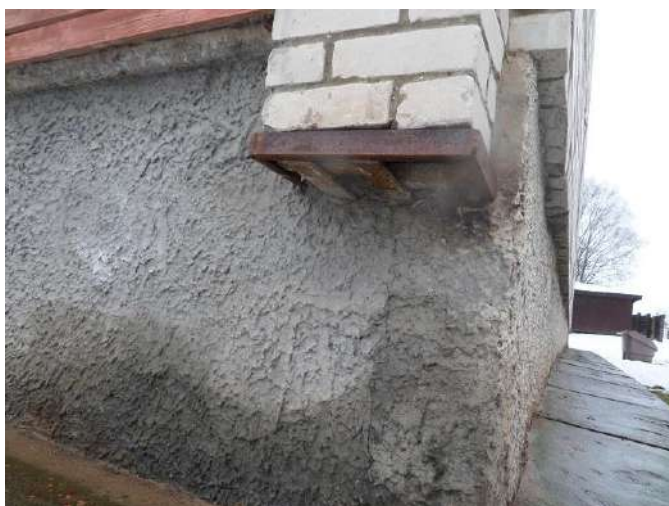
Att. nr. 18., 19. Plaisas ķieģeļu pilastros. Metāla detaļas korodējušas, deformējušās.

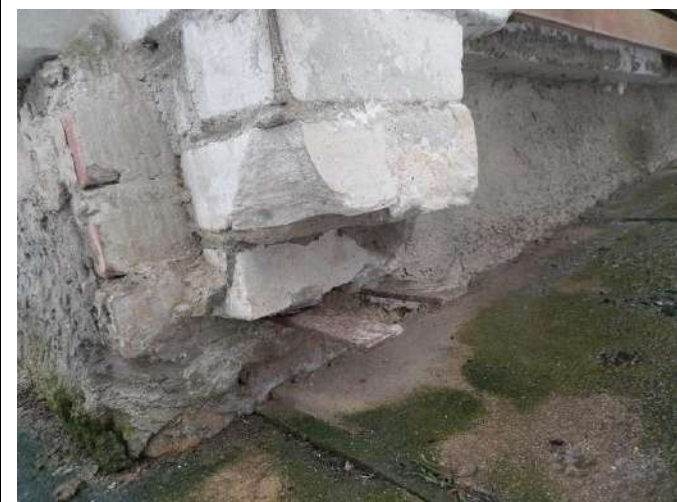
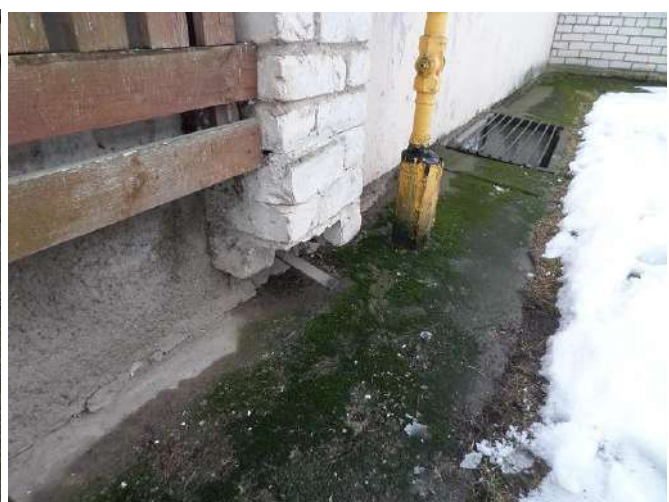
Att. nr. 20., 21. Plaisas, izdrupumi ķieģeļu pilastros. Metāla detaļas korodējušas, deformējušās.

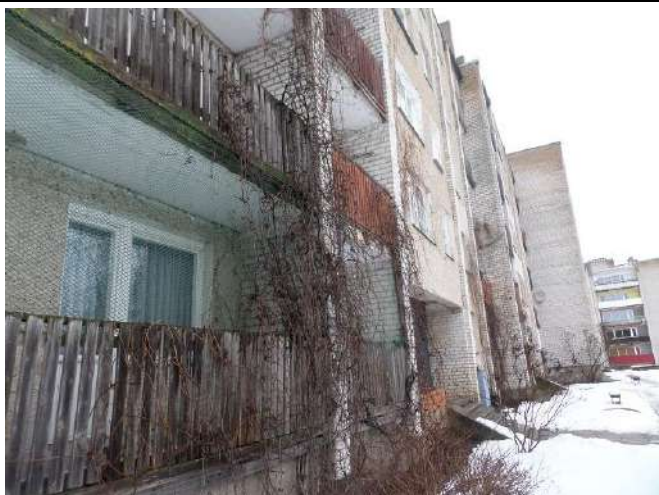
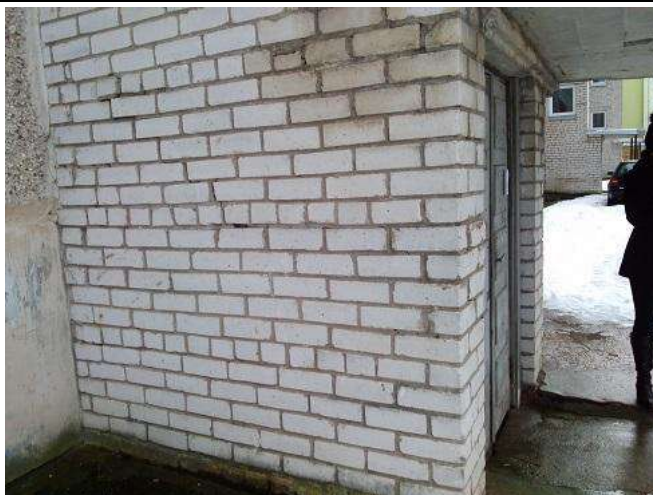
Mājai ļoti tuvu aug dažādi krūmi, dažviet tie vijās gar fasādi. Augi, kas atrodas pārāk tuvu ēkas fasādei, to nelabvēlīgi ietekmē, jo no tiem ēkas sienās nokļūst mitrums, kas tālāk var radīt nopietnus bojājumus. Ieteicams šos krūmus apcirt.

Att. nr. 22., 23. Ap fasādi vijās vītenaugi. Plaisas nesošajās ķieģeļu sienās.

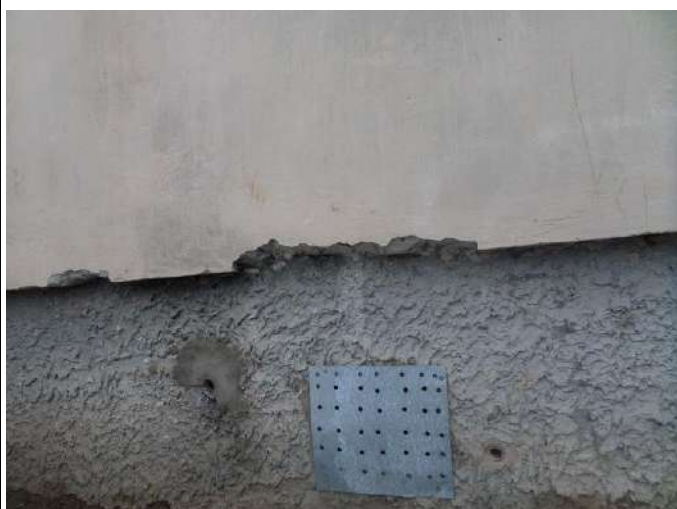
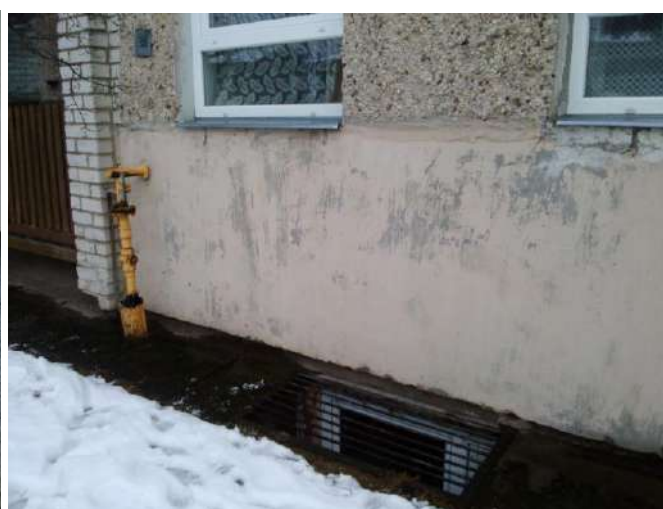
Paneļiem vietām novērojami nelieli izdrupumi, taču tie nenožīmīgi un nestspēju neietekmējoši. Paneļi ir novecojuši un vizuāli nepievilcīgi, tie nodrupusi krāsa.

Att. nr. 24., 25. Paneļiem vietām izdrupumi, nolobījusies krāsa.

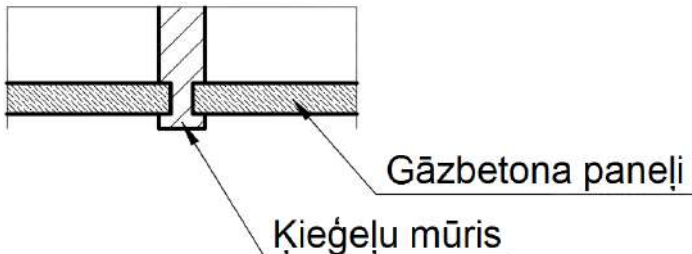
<p style="text-align: center;">Gāzbetona paneli Ķieģeļu mūris</p>		
<p><i>Att. nr. 26. Ķieģeļu mūra un paneļu salaidums.</i></p>		
<p>Tā kā uz sienām nav mitruma pazīmes, kas liecinātu, ka kapilārais mitrums no ēkas pamatiem nonāk uz sienām var secināt, ka horizontālā izolācija ir apmierinošā stāvoklī un pilda savas funkcijas. Ir ieteicams pamatiem izveidot vertikālo hidroizolācijas slāni.</p> <p>Ārsienas siltuma noturība neatbilst esošajam būvnormatīvam LBN 002-01 „Ēku norobežojošo konstrukciju siltumtehnika”.</p> <p>Pamatu, ārsienas, pagraba, 5.stāva pārseguma siltuma noturība neatbilst esošajam būvnormatīvam LBN 002-15 „Ēku norobežojošo konstrukciju siltumtehnika”. Būtu nepieciešams veikt ēkas siltināšanas darbus.</p>

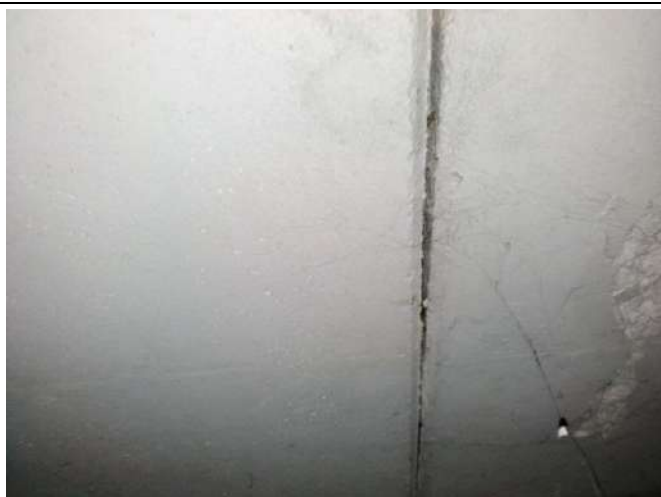
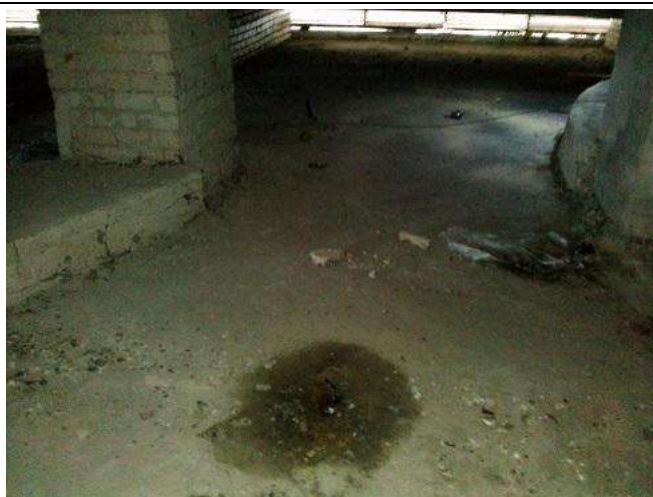
*Att. nr. 27., 28. Pagraba pārseguma paneļiem vietām spraugas, izdrupumi.  
Uz bēniņu pārseguma novērojami mitruma radīti bojājumi.*

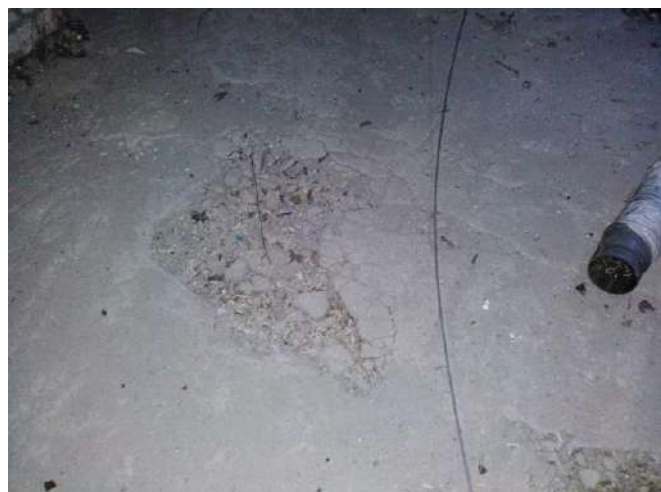
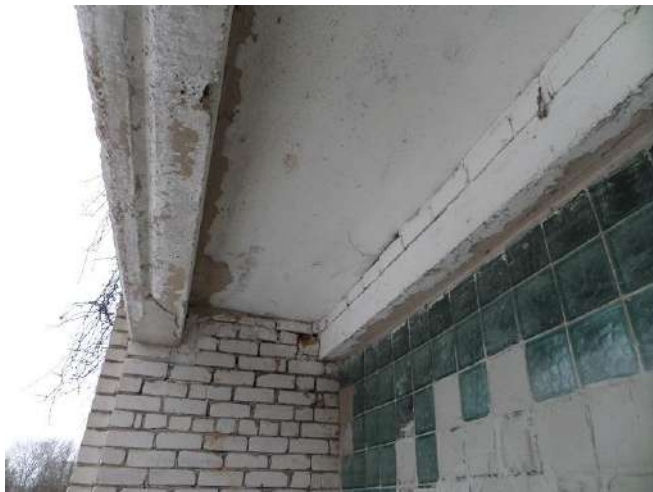
*Att. nr. 29., 30. Bēniņu grīdā, pārsegumā virs 1. stāva ieejas vērojami izdrupumi.*

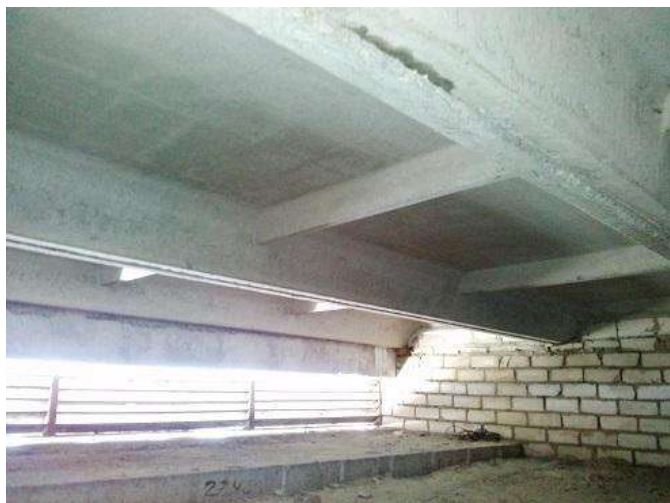
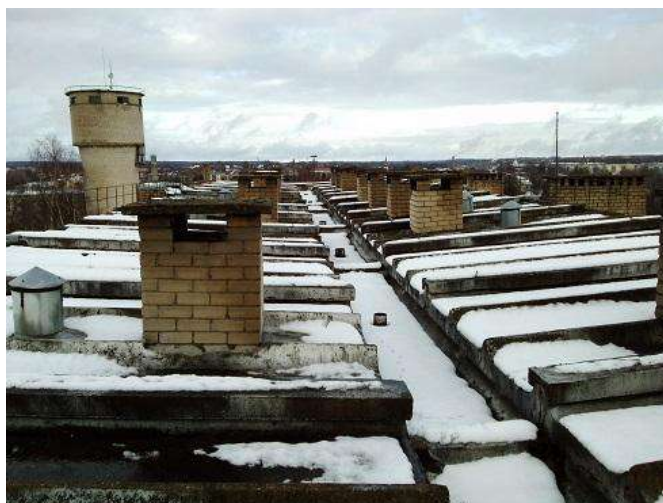
*Att. nr. 31., 32. Ribotie pārseguma paneļi no bēniņu puses – vietām vērojami lokāli izdrupumi. Jumts no ārpuses – nav nodrošināta pietiekama hidroizolācija.*

Nepieciešams ieklāt hidroizolāciju visam jumtam – bituma ruļļmateriāls 2 kārtās.

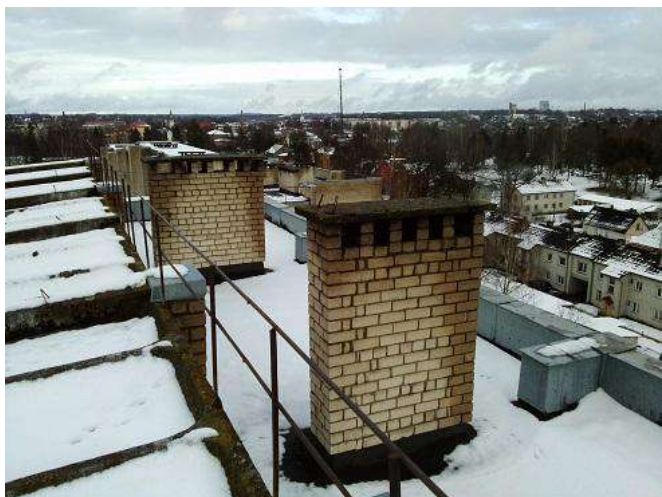
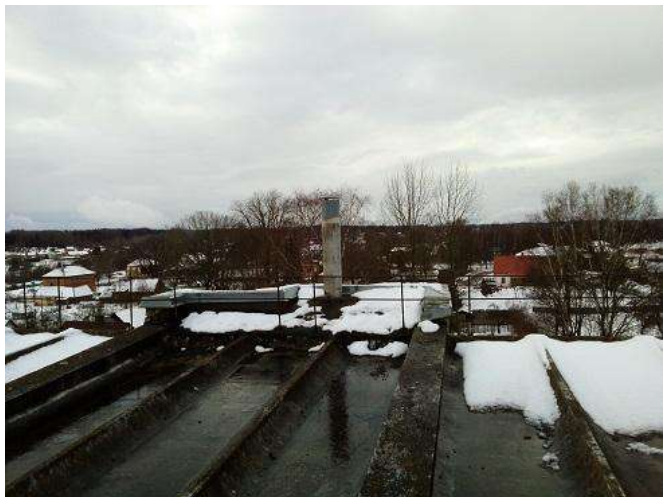
*Att. nr. 33., 34. Jumta virs izbīdītās ēkas daļas (4. kāpņu telpa). Ribotie jumta paneļi – vietām novērojami izdrupumi, apsūņojums.*

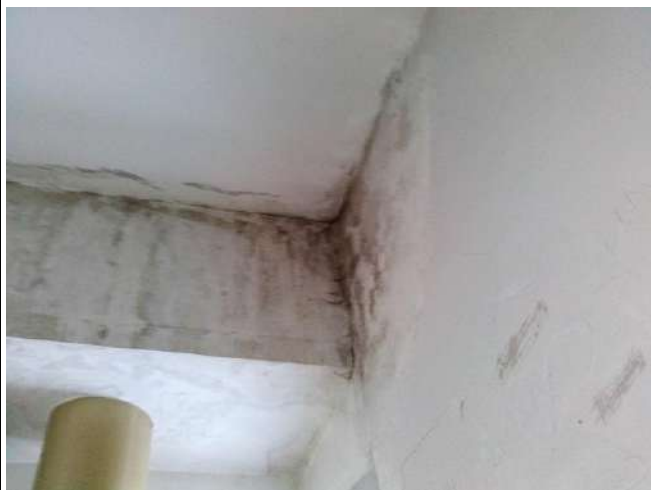
*Att. nr. 35. Uz kāpņu telpas griestiem vērojami mitruma radīti bojājumi, kas liecina par nepietiekamu jumta hidroizolāciju.*

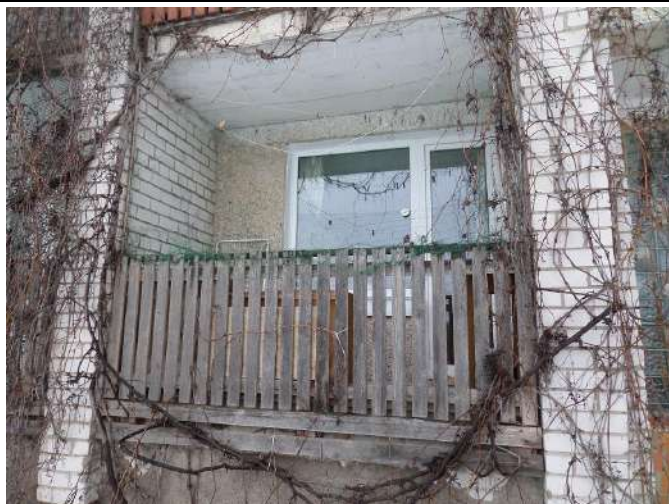
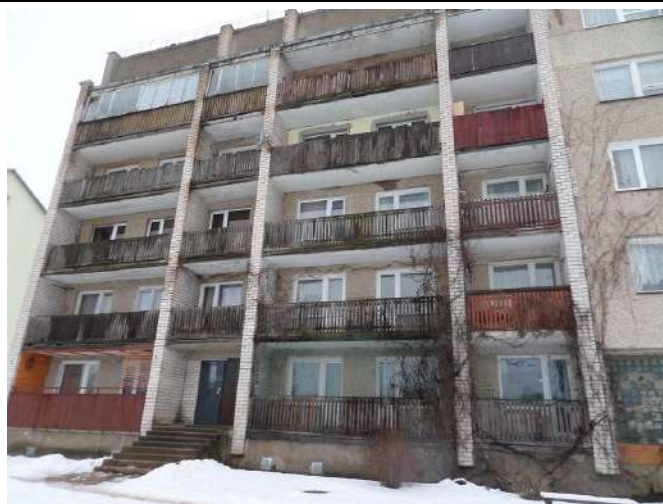
Ēkas lodžijas ir veidotas no dzelzsbetona pārseguma paneļiem, margas veidotas no metāla karkasa, margu aizpildījums vai apšuvums – koka dēļi (vairākumam). Lodžijas uzstādīti dažāda veida aizstiklojumi, restes. Tas viss kopumā degradē ēkas izskatu, jo gandrīz katra lodžija ir atšķirīga. Lodžiju dzelzsbetona paneļiem vietām novērojams atsegts stiegrojums, betona izdrupumi. Atklātās stiegras nepieciešams apstrādāt ar pretkorozijas līdzekļiem, un atjaunot betona aizsargkārtu.

*Att. nr. 36.,37. Lodžiju margu apšuvums.*

Ēkai nepieciešams izstrādāt vienotu lodžiju apšuvumu un lodžiju aizstiklojumu shēmu. Aizstiklojumus, kas nav saskaņoti būvvaldē, nepieciešams demontēt.

Nepieciešams demontēt lodžiju margu aizpildījumus. Metāla detaļas attīrīt, apstrādāt ar pretrūsas sastāvu, krāsot, nepieciešamības gadījumā atjaunot metinājuma šuves. Margas pārklāt ar skārdi vai dekoratīvajām plāksnēm. Dzelzsbetona paneļu tehniskais stāvoklis apmierinošs, nav konstatēti būtiski defekti.

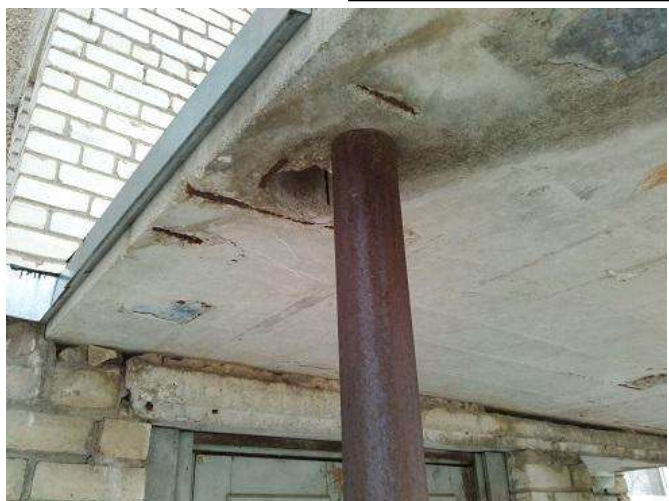
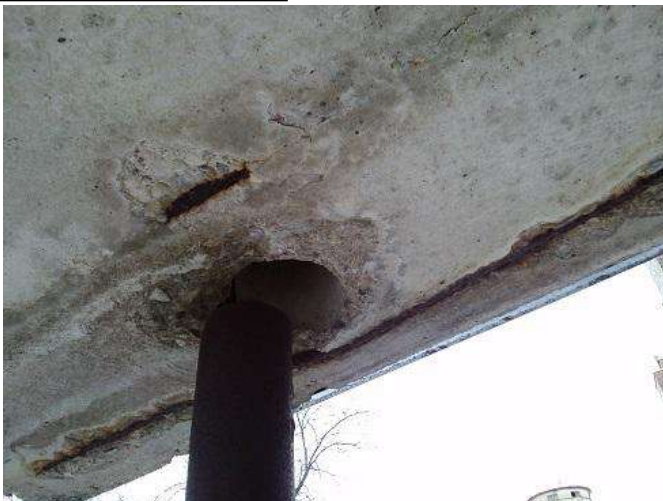
Kāpņu telpas ieejas jumtiņu nesošā daļa - dzelzsbetona plātne, kas balstīta uz ķieģeļu sienām un metāla kolonnām. 1. kāpņu telpā jumtiņa plātne balstās tikai uz ķieģeļu sienām. Ieejas jumtiņu stāvoklis vērtējams kā neapmierinošs. Plātnē konstatēts atsegts, korodējis stiegrojums, betona izdrupumi, plaisas. Vietām starp dzelzsbetona plātni un metāla kolonu sprauga, kā rezultātā jumtiņš nemaz nebalstās uz metāla kolonnām. Vietās, kur plātne balstās uz ķieģeļu mūra sienām, vērojamas plaisas. Ieteicams veikt ieejas jumtiņu kapitālo remontu vai esošos jumtiņus demontēt un izbūvēt jaunus. Jumta segums – kausējamais ruļļmateriāls – apmierinošā stāvoklī. Nav uzstādītas teknes un notekas.

*Att. nr. 38., 39. Ieejas jumtiņi - atsegts stiegrojums, betona izdrupumi, vietām starp jumtiņu un kolonnu sprauga.*

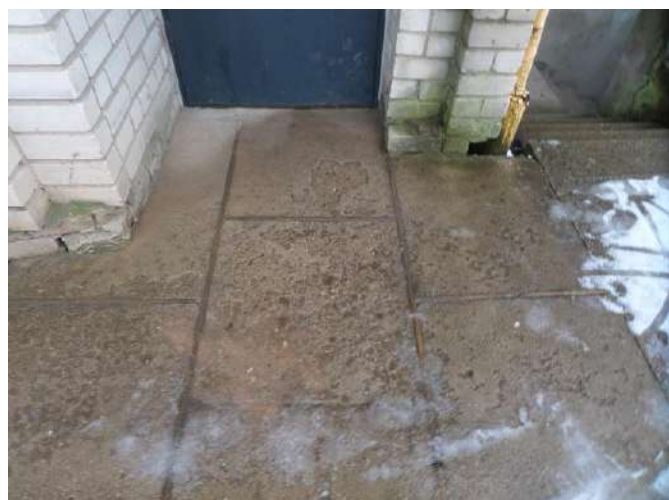
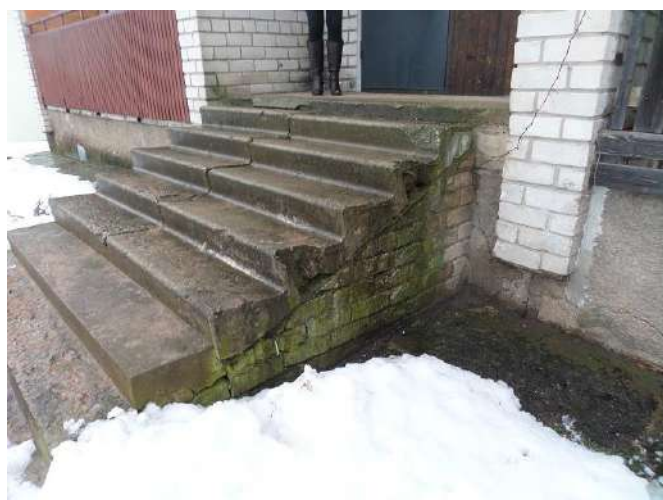
Ieejas lieveņi galveno ieeju pusē – betona plāksnes. Konstatētas plaisas, izdrupumi. Kopumā daļēji apmierinošā stāvoklī. Ieteicams ieklāt jaunu segumu pie ieejas mezgliem (bruģakmens).

*Att. nr. 40., 41. Ieejas lieveņi.*

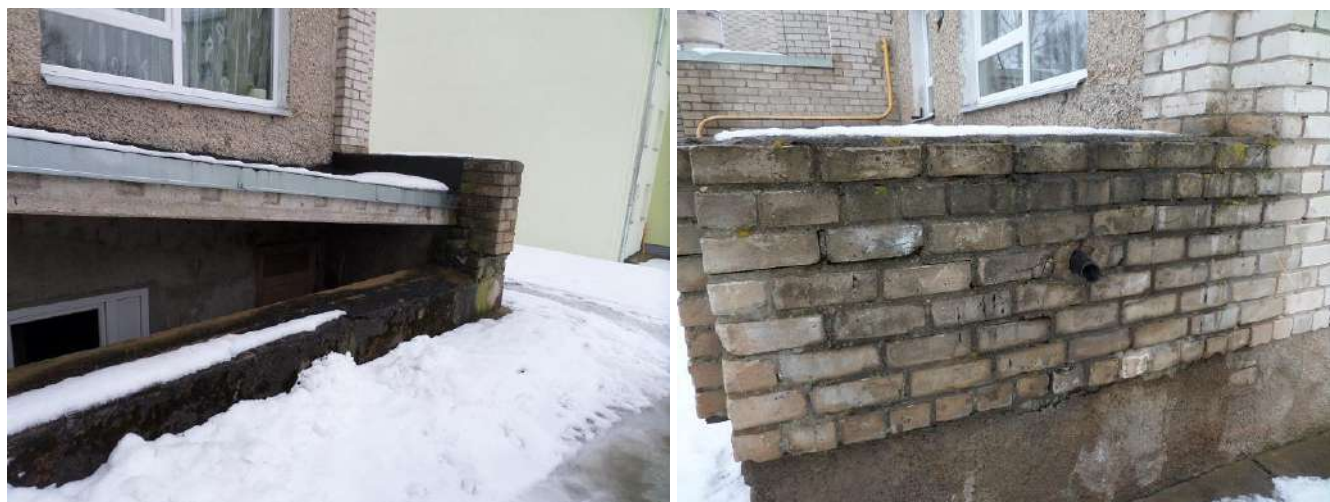
virzienus, uzstādīt skārda parapetus ar slīpumu, lai novērstu lietus ūdens nokļūšanu pagrabā. Šobrīd sienas ir notecējušas, konstatētas plaisas, apsūņojums, sienas mitruma piesātinātas. Nepieciešams nomainīt lietus ūdens sateci, izbūvējot hermētiskus savienojumus.

Att. nr. 42., 43. Ieeja pagrabā (1. kāpņu telpa).

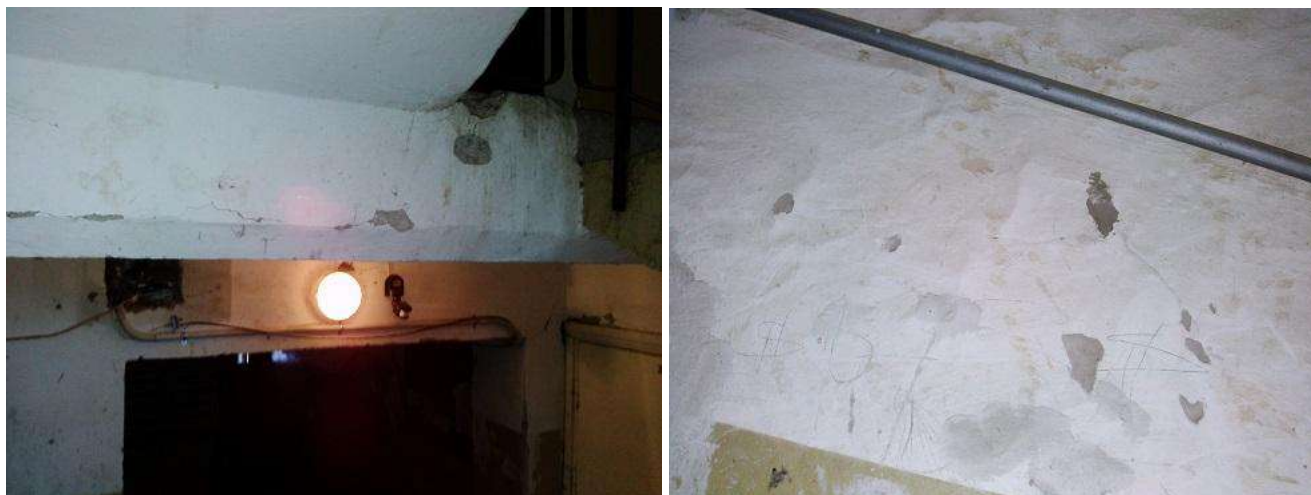
Ēkai ir četras kāpņu telpas. Kāpņu telpu sienas ir veidotas no ķieģeļa mūra, kas iekšpusē apmests ar kaļķa/cementa javas apmetumu. Sienās vietām vērojamas plaisas, kas visticamāk saistītas ar ēkas sēšanos.

Att. nr. 44., 45. Bojājumi kāpņu telpā.

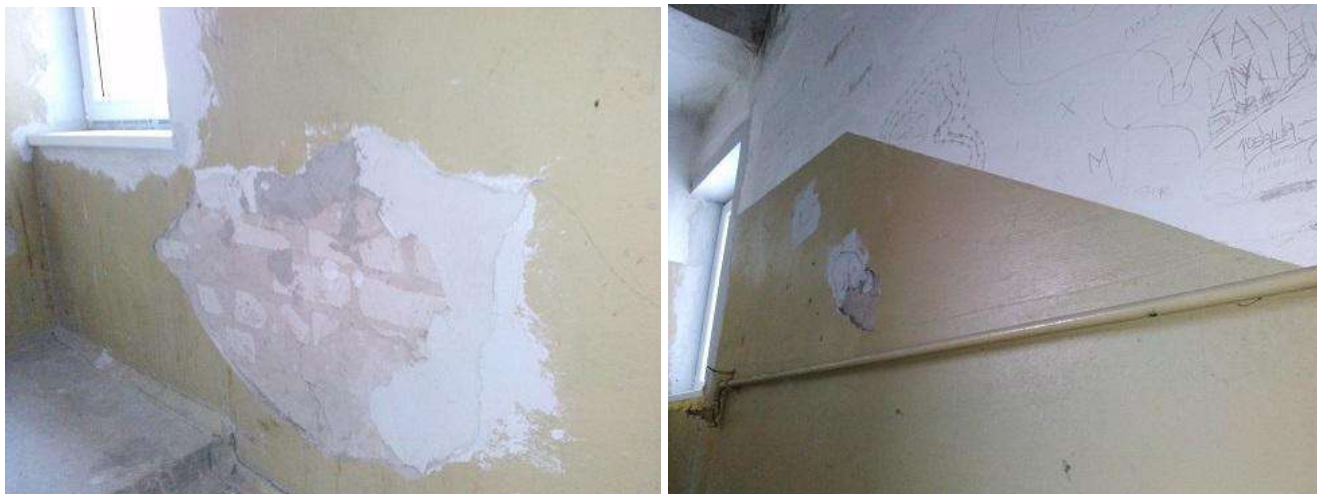
Att. nr. 46., 47. Bojājumi kāpņu telpā.

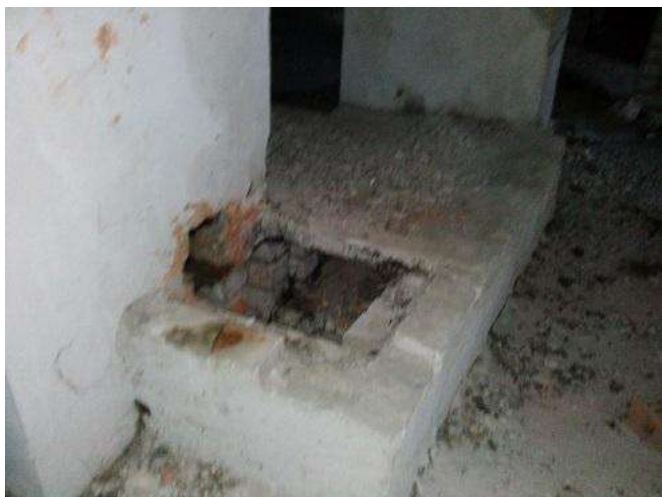
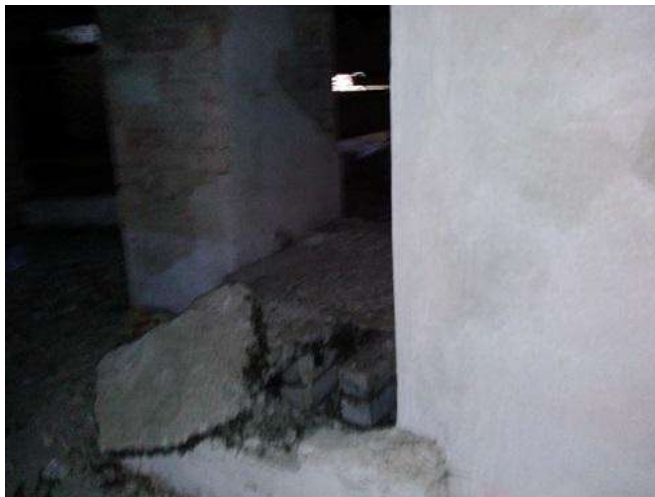
Att. nr. 54., 55. “Guļošie” ventilācijas kanāli bēniņos.

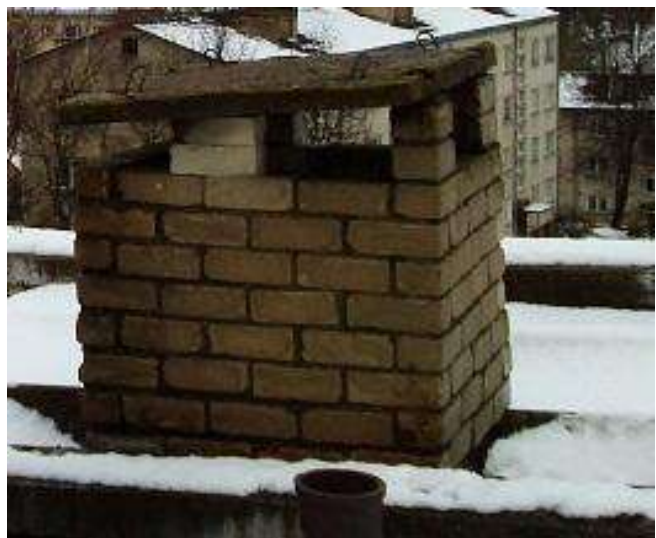
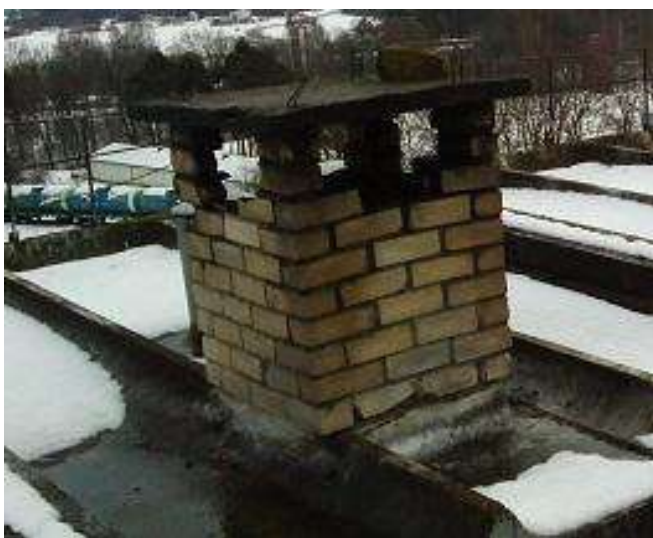
Ķieģeļu ventilācijas izvadi virs jumta plaknes vietām ir bojāti, vietām nodrupuši. Nepieciešams bojātos ventilācijas izvadus pārmūrēt.

Att. nr. 56., 57. Ventilācijas kanāli virs jumta daļā.

Nepieciešama ventilācijas kanālu tīrīšana, jaunu nasegjumtiņu uzstādīšana vai esošo nasegcepuru atjaunošana, apšūšana ar skārdu.

kanāliem paredzēt remontu. Ieteicams esošās betona noseļņepures apšūt ar skārdu vai tās demontēt un to vietā uzstādīt jaunas skārda noseļņepures.
