Daudzdzīvokļu dzīvojamās ēkas fasādes daļas vienkāršotā atjaunošana Raiņa ielā 18,
Valkā, kad. Nr. 9401 001 0528 001
(būves nosaukums un adrese kadastra Nr.)

Tehniskās apsekošanas atzinums

Daudzdzīvokļu dzīvojamā ēka, kadastra Nr.9401 001 0528 001, Raiņa iela 18, Valka
(būves nosaukums, zemes vienības kadastra numurs un adrese)

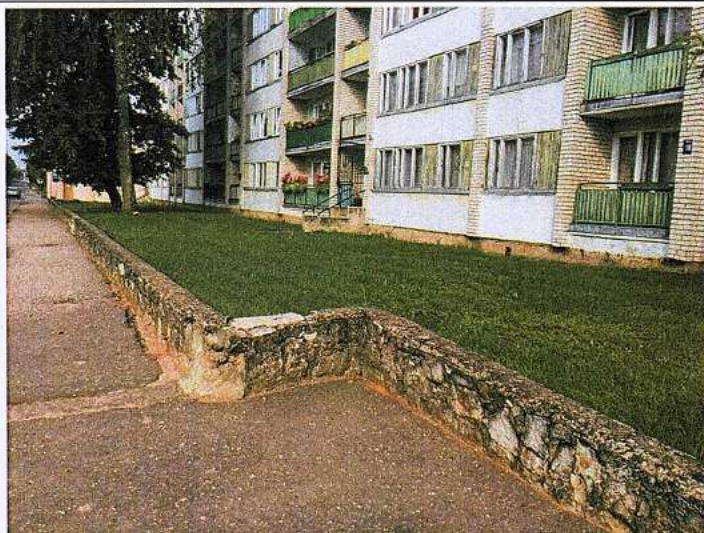
Ēkai pieguļošajā teritorijā ir ierīkots zāliens bet teritorijas apstādījumu ierīkošana nav veikta. Apsekošanas laikā tika secināts, ka ēkas dienvidu pusē zāliens ir labi kopts un nav iebildumu par to stāvokli, taču pie ēkas ziemeļu fasādes tas ir izbraukāts un ir nepieciešams veikt tā atjaunošanu.

7.att.Zāliens un atbalsta siena ēkas dienvidu pusē.

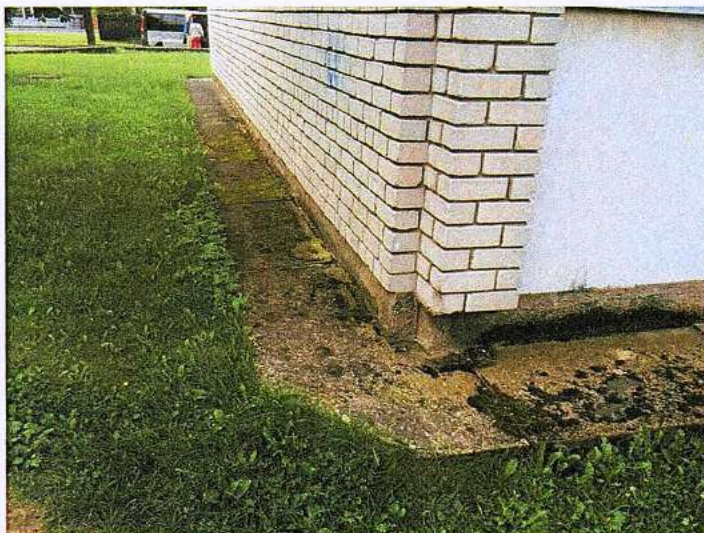
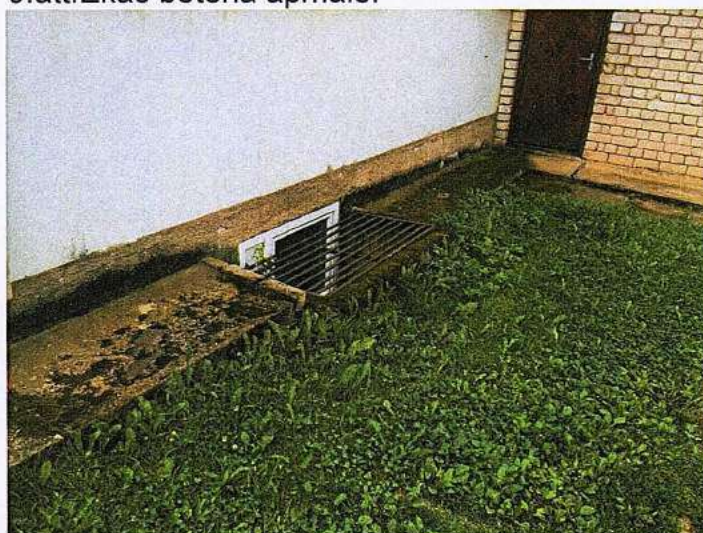
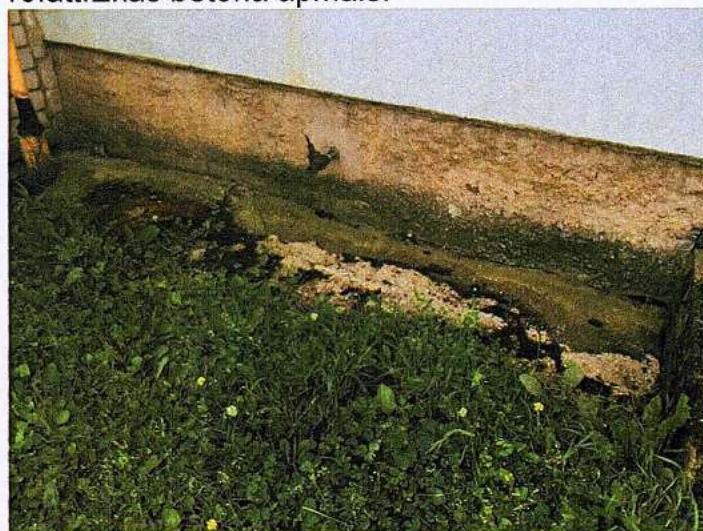
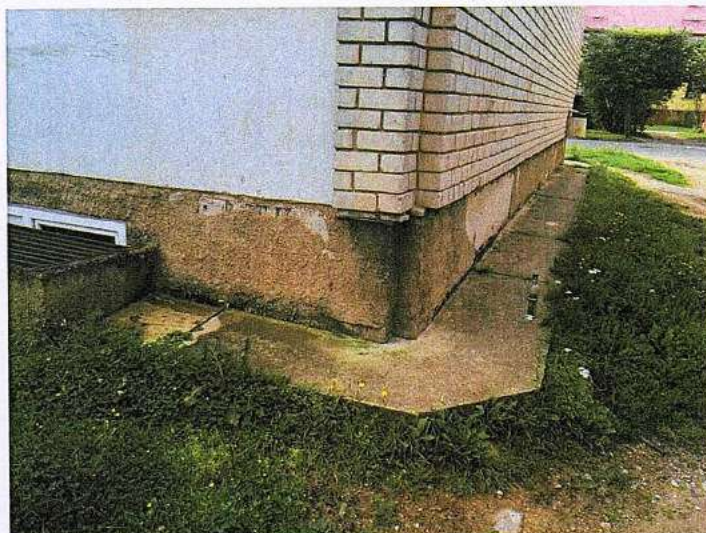
4.1.	pamati un pamatne	
Ēkai ir izbūvēti saliekamā betona pamati no 40cm un 30cm bieziem betona blokiem un ķieģeļu mūra vietējiem aizmūrējumiem. Virs ēkas pamatiem ir ierīkota pamatu horizontālā hidroizolācija no ruberoīda bitumena mastikā. Ēkas vizuālās apsekošanas laikā tika konstatēts, ka horizontālā hidroizolācija savu funkciju pilda un ir apmierinošā stāvoklī, netika novēroti ārējie defekti, kuri būtu radušies bojātas hidroizolācijas dēļ. Apsekojot ēkas betona apmali tika konstatēts, ka tā atsevišķos posmos ir stipri nosēdusies, tajā ir dažāda lieluma izdrupumi vai tā ir ar kritumu pret ēku, tādējādi nenodrošinot lietuvu ūdens novadīšanu no ēkas pamatiem un ir nepieciešams veikt

betona apmales atsevišķu posmu atjaunošanu atbilstoši labai būvniecības praksei un tehniskiem risinājumiem. Ēkas pamatos tika konstatētas nelielas dažāda izmēra vertikālās plaisas, taču būtiskas ēkas pamatu sēšanās pazīmes netika konstatētas.

9.att.Ēkas betona apmale.

10.att.Ēkas betona apmale.

11.att.Ēkas betona apmale.

12.att.Ēkas betona apmale.

Jāatjauno bojātā betona apmale pa visu ēkas perimetru nodrošinot normālu lietus ūdens novadīšanu prom no ēkas.

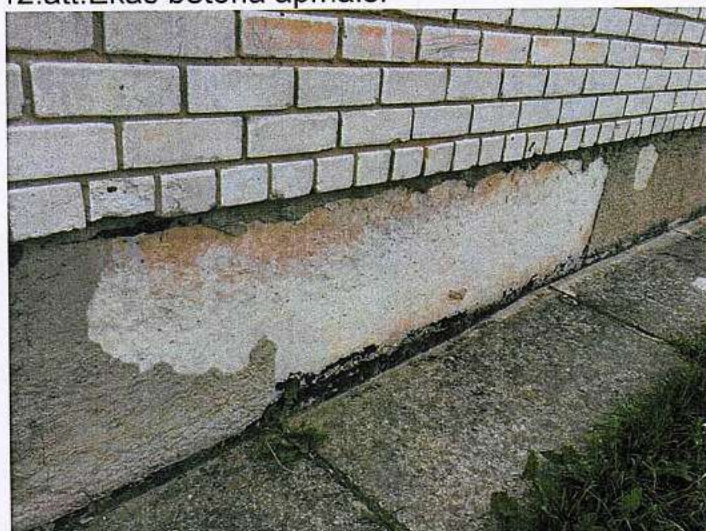
13.att.Ēkas pamati – nodrupusi to apdare.

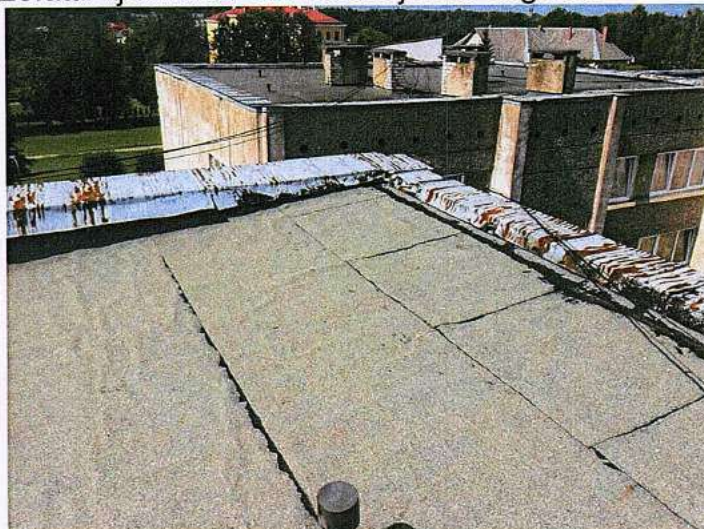
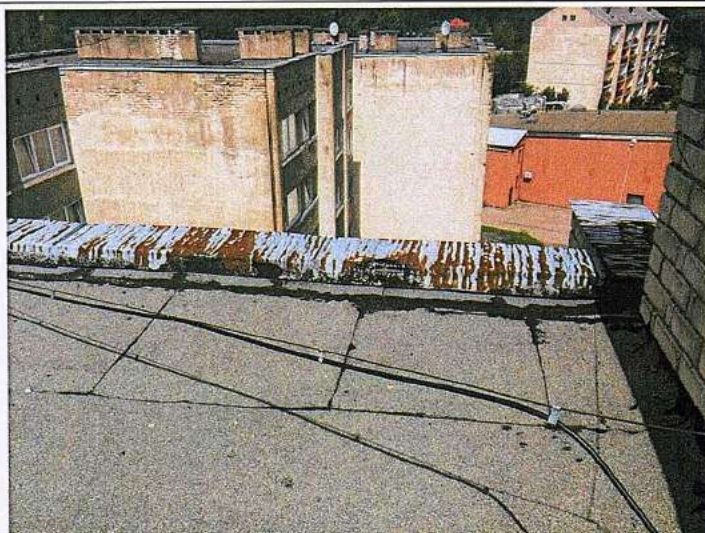
4.5.	jumta elementi: nesošā konstrukcija, jumta klājs, jumta segums, lietusūdens novadsistēma	
<p>Ēkai ir izbūvēts savietotais jumts no dzelzsbetona jumta paneliem ar ruberoīda jumta segumu un tas ir ar iekšējo lietus ūdens novadīšanas sistēmu. Ēkas ekspluatācijas laikā ir veikta jumta seguma atjaunošana, taču atsevišķās vietās ir saglabāties nekvalitatīvi ieklātais jumta segums – ruļļu materiāls visā tā plaknē nav pilnībā pielīmēts un zem tā ir gaisa burbuļi. Tāpat pa visu ēkas perimetru ir saglabāties sākotnēji uzstādītais parapeta cinkotā skārda apšuvums, kurš ir stipri sarūsējis. Lietus</p>

21.att.Atjaunotais ruļļu materiāla jumta segums, sarūsējis parapeta apšuvums.

22.att.Atjaunotais ruļļu materiāla jumta segums, sarūsējis parapeta apšuvums.

- Atjaunot jumta segumu no 2 kārtam ruļļveida materiāla vietās kur nav veikts jumta seguma remonts.
- Ierīkot jaunu parapeta iesegumu pa visu ēkas perimetru no skārda ar polimērpārklājumu.

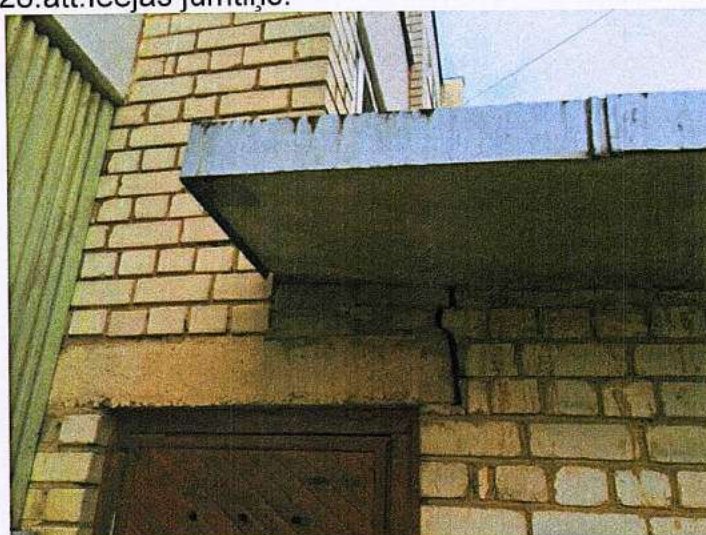
Apsekojot lodžiju norobežojošo konstrukciju tehnisko stāvokli tika konstatēts, ka nesošās metāla konstrukcijas ir pakļautas korozijas iedarbībai, taču savu funkciju tās pilda. Veicot atbilstošu metāla virsmas apstrādi esošās metāla konstrukcijas arī turpmāk ir izmantojamas kā lodžiju norobežojošā konstrukcija. Ieejas jumtiņi ir veidoti no dzelzsbetona plāksnēm un tie ir iesegti ar ruļļu materiāla iesegumu, jumtiņiem ir izbūvēta cinkotā skārda malu apdare un cinkotā skārda pieslēgumi ārsienām. Jumtiņu cinkotā skārda ieseguma elementi ir stipri sarūsējuši un ir nepieciešams veikt to nomaiņu. Apsekojot ieejas mezglus tika konstatēta plaša ķieģeļu mūrī, kura iespējams radusies pamatu sēšanās dēļ.

29. Plaisa ķieģeļu mūrī zem ieejas jumtiņa.

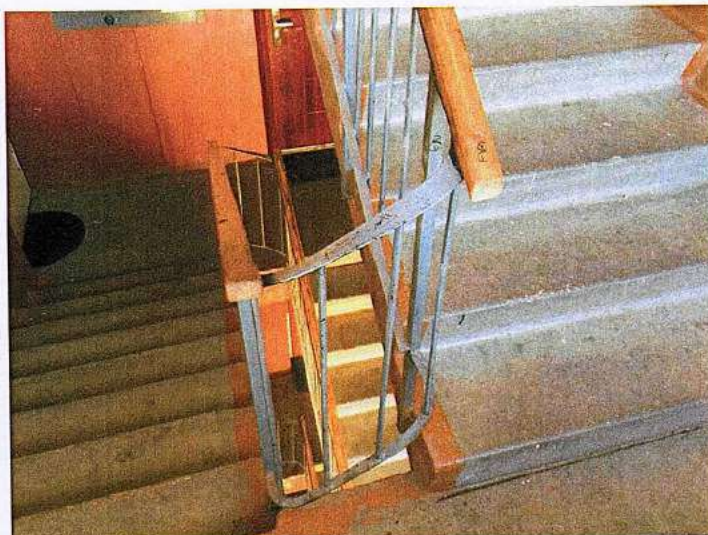
32.att.Kāpņu marga ar roku balstu trūkst neliels balsta posms.

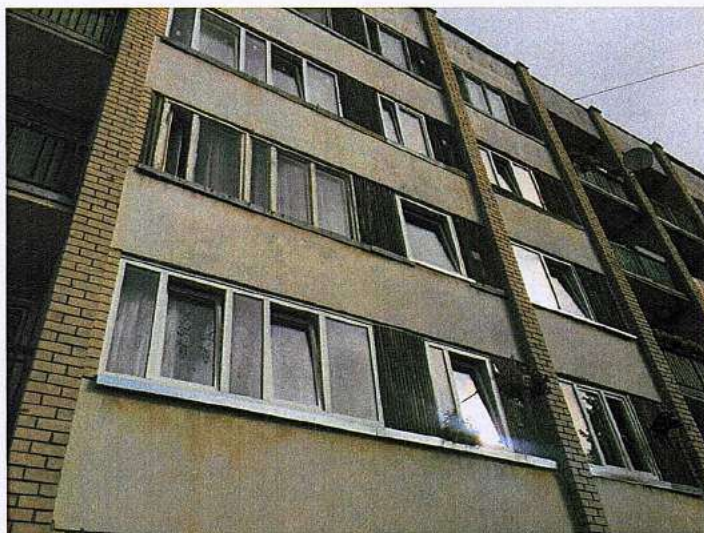
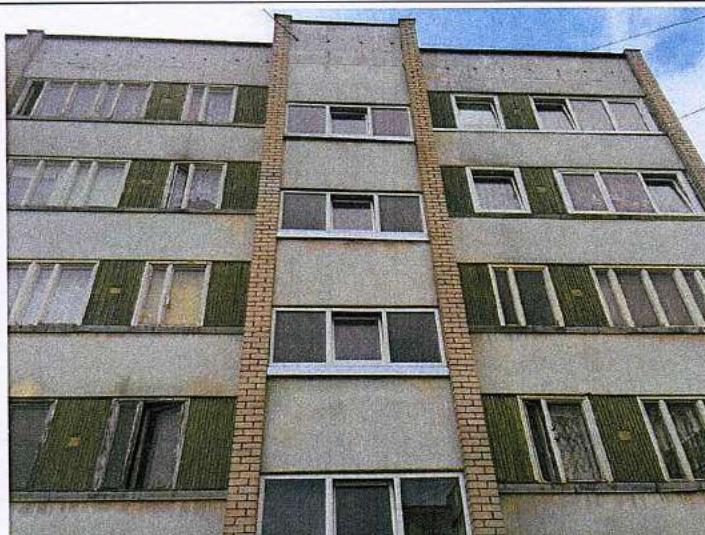
38.att.Nomainītie un nomainītie logi. Nomainot logus nav ievērots to sākotnējais izskats.

40.att.Nomainītie un nomainītie logi. Kāpņu telpā nomainītie logi. Nomainot logus nav ievērots to sākotnējais izskats.

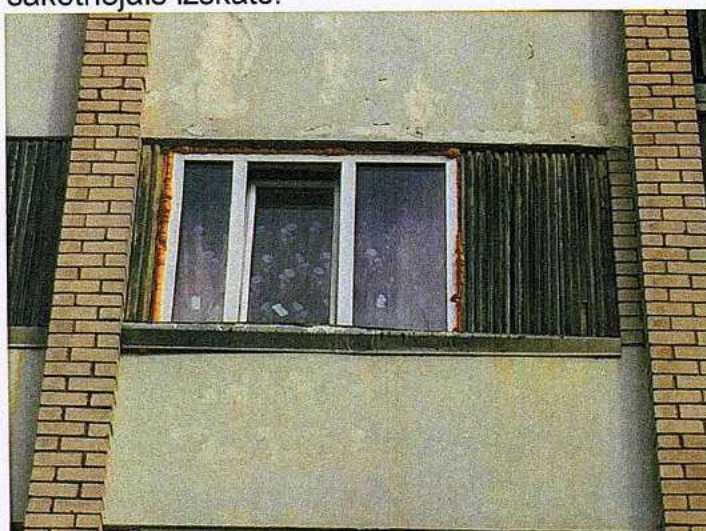
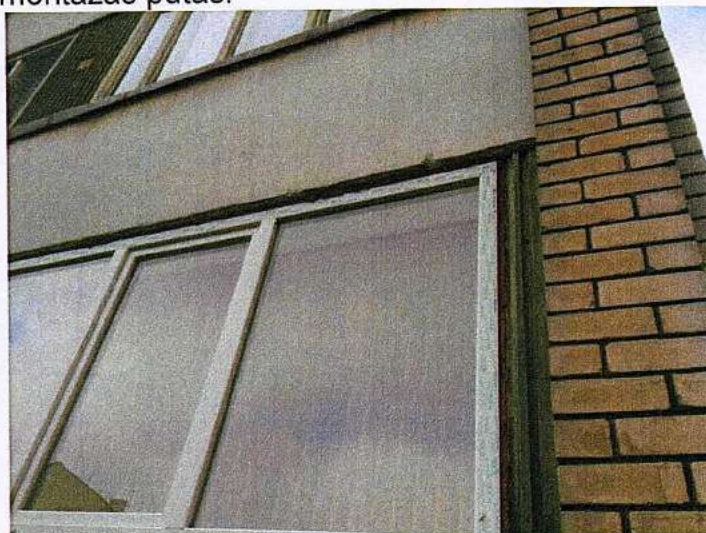
41.att.Nekvalitatīvi veikta loga montāža – atsegtas montāžas putas.

42.att.Nekvalitatīvi veikta loga montāža – atsegtas montāžas putas.

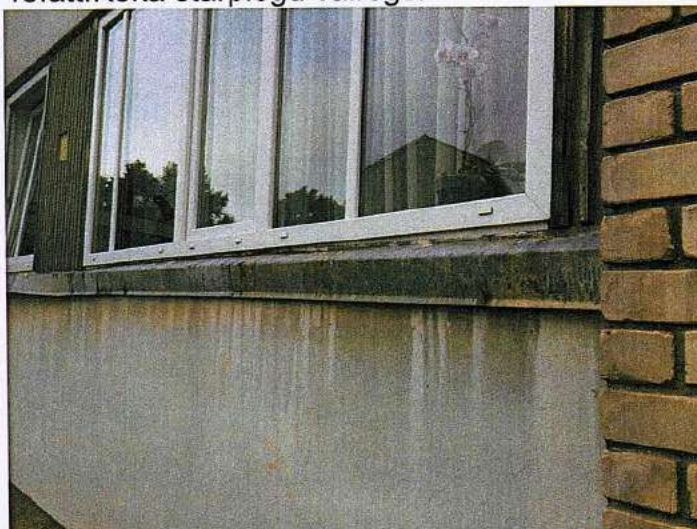
44.att. Nekvalitatīvi uzstādīta ārējā palodze.

- Ārējās palodzes demontēt, siltināt ārsienas, uzstādīt jaunas skārda palodzes un tad siltināt logu ailes.
- Siltinātās fasādes armēšanu izpilda ne ātrāk kā pēc 3 dienām pēc minerālšķiedras lokšņu uzlīmēšanas. Šo darbu drīkst izpildīt tikai sausā laikā un pie āra gaisa temperatūras, kas nav zemāka kā +5°C un nav augstāka kā +25°C. Ja sagaidāms, ka āra gaisa temperatūra samazināsies zem 0°C 24 stundu laikā, armētās kārtas izpildīšana jāpārtrauc, pat ja izpildot šo kārtu āra gaisa temperatūra ir lielāka kā +5°C.
