Daudzdzīvokļu dzīvojamā māja

Valka, Merķeļa iela 15
(kad. Nr. 9401 501 0824)

TEHNISKĀS IZPĒTES ATZINUMS

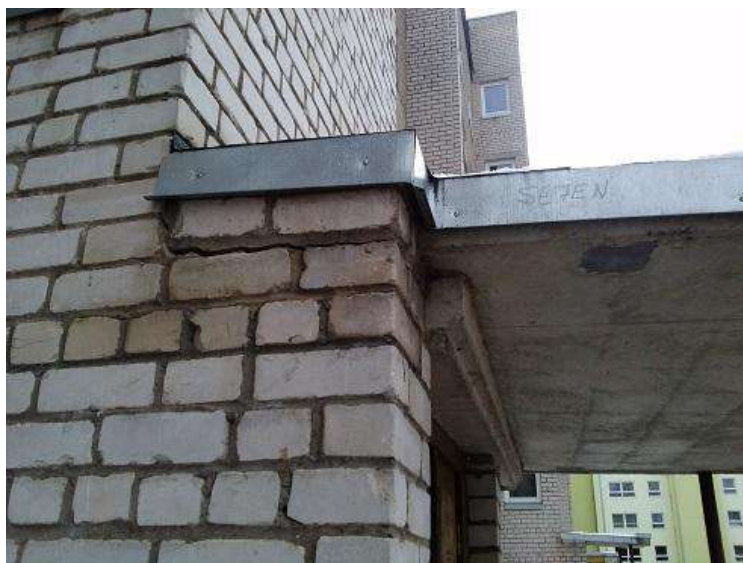
Att. nr. 12., 13.. Plaisas ķieģeļu sienās ap ieejas jumtiņu.

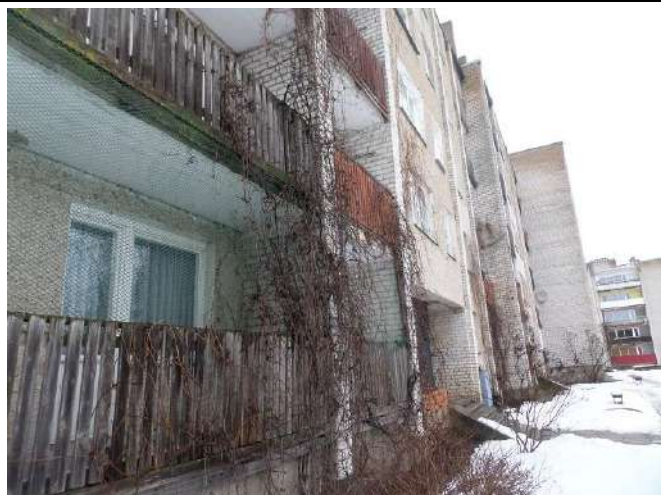
Mājai ļoti tuvu aug dažādi krūmi, dažviet tie vijās gar fasādi. Augi, kas atrodas pārāk tuvu ēkas fasādei, to nelabvēlīgi ietekmē, jo no tiem ēkas sienās nokļūst mitrums, kas tālāk var radīt nopietnus bojājumus. Ieteicams šos krūmus apcirt.

Att. nr. 22., 23. Ap fasādi vijās vītenaugi. Plaisas nesošajās ķieģeļu sienās.

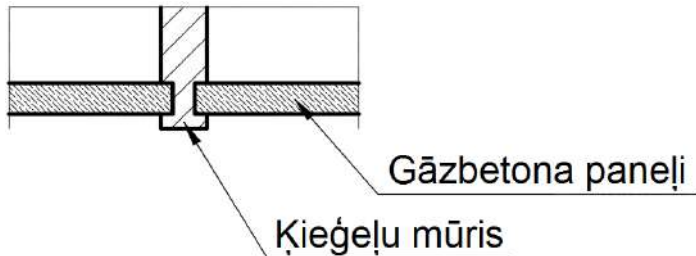
<p style="text-align: center;">Gāzbetona panelis Ķieģeļu mūris</p>		
<p><i>Att. nr. 26. Ķieģeļu mūra un paneļu salaidums.</i></p>		
<p>Tā kā uz sienām nav mitruma pazīmes, kas liecinātu, ka kapilārais mitrums no ēkas pamatiem nonāk uz sienām var secināt, ka horizontālā izolācija ir apmierinošā stāvoklī un pilda savas funkcijas. Ir ieteicams pamatiem izveidot vertikālo hidroizolācijas slāni.</p> <p>Ārsienas siltuma noturība neatbilst esošajam būvnormatīvam LBN 002-01 „Ēku norobežojošo konstrukciju siltumtehnika”.</p> <p>Pamatu, ārsienas, pagraba, 5.stāva pārseguma siltuma noturība neatbilst esošajam būvnormatīvam LBN 002-15 „Ēku norobežojošo konstrukciju siltumtehnika”. Būtu nepieciešams veikt ēkas siltināšanas darbus.</p>

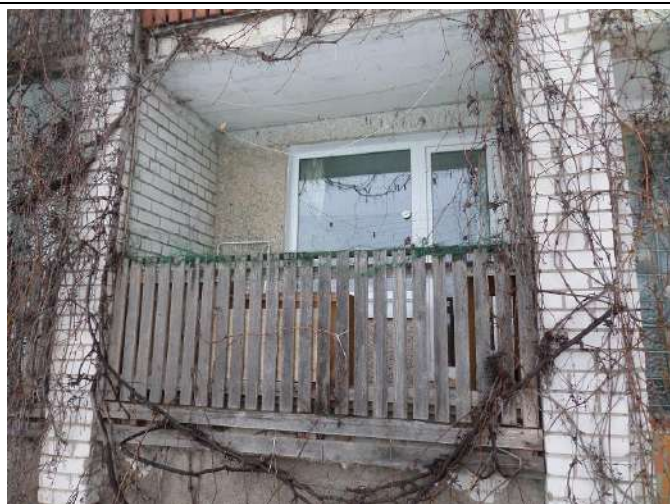
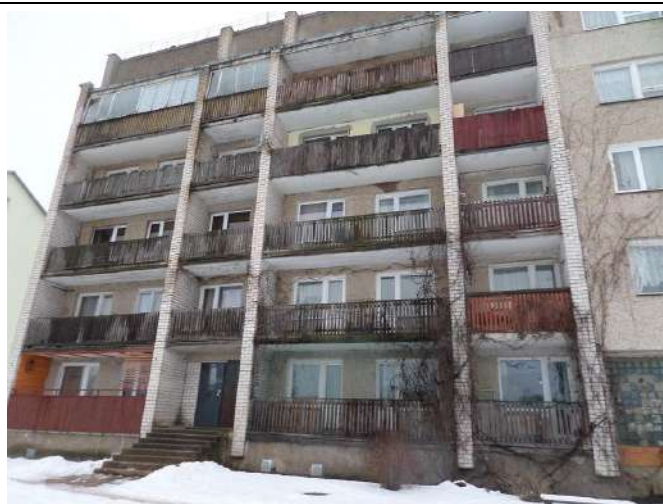
Att. nr. 36., 37. Lodžiju margu apšuvums.

Ēkas lodžijas ir veidotas no dzelzsbetona pārseguma paneļiem, margas veidotas no metāla karkasa, margu aizpildījums vai apšuvums – koka dēļi (vairākumam). Lodžijas uzstādīti dažāda veida aizstiklojumi, restes. Tas viss kopumā degradē ēkas izskatu, jo gandrīz katra lodžija ir atšķirīga. Lodžiju dzelzsbetona paneļiem vietām novērojams atsegts stiegrojums, betona izdrupumi. Atklātās stiegras nepieciešams apstrādāt ar pretkorozijas līdzekļiem, un atjaunot betona aizsargkārtu.

Ēkai nepieciešams izstrādāt vienotu lodžiju apšuvumu un lodžiju aizstiklojumu shēmu. Aizstiklojumus, kas nav saskaņoti būvvaldē, nepieciešams demontēt.

Nepieciešams demontēt lodžiju margu aizpildījumus. Metāla detaļas attīrīt, apstrādāt ar pretrūsas sastāvu, krāsot, nepieciešamības gadījumā atjaunot metinājuma šuves. Margas pārklāt ar skārdi vai dekoratīvajām plāksnēm. Dzelzsbetona paneļu tehniskais stāvoklis apmierinošs, nav konstatēti būtiski defekti.

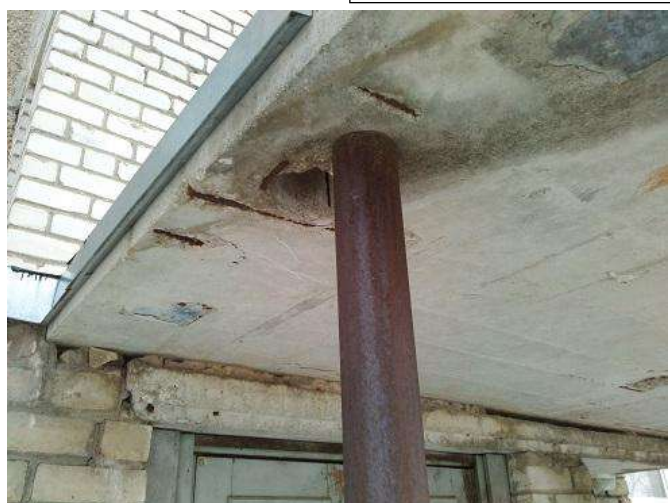
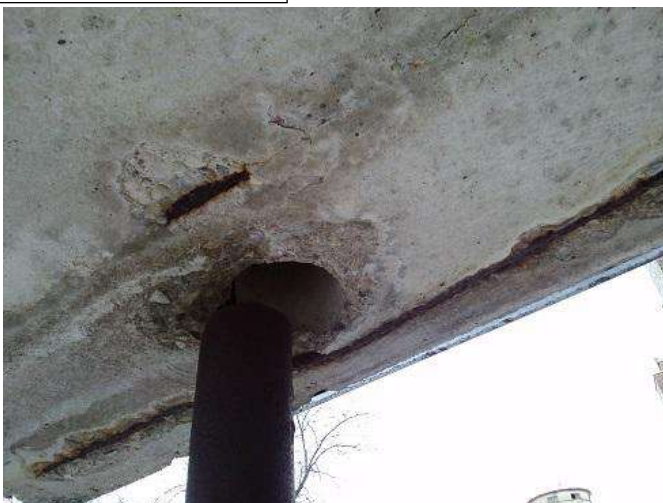
Kāpņu telpas ieejas jumtiņu nesošā daļa - dzelzsbetona plātne, kas balstīta uz ķieģeļu sienām un metāla kolonnām. 1. kāpņu telpā jumtiņa plātne balstās tikai uz ķieģeļu sienām. Ieejas jumtiņu stāvoklis vērtējams kā neapmierinošs. Plātnē konstatēts atsegts, korodējis stiegrojums, betona izdrupumi, plaisas. Vietām starp dzelzsbetona plātni un metāla kolonu sprauga, kā rezultātā jumtiņš nemaz nebalstās uz metāla kolonnām. Vietās, kur plātne balstās uz ķieģeļu mūra sienām, vērojamas plaisas. Ieteicams veikt ieejas jumtiņu kapitālo remontu vai esošos jumtiņus demontēt un izbūvēt jaunus. Jumta segums – kausējamais ruļļmateriāls – apmierinošā stāvoklī. Nav uzstādītas teknes un notekas.

Att. nr. 38., 39. Ieejas jumtiņi - atsegts stiegrojums, betona izdrupumi, vietām starp jumtiņu un kolonnu sprauga.

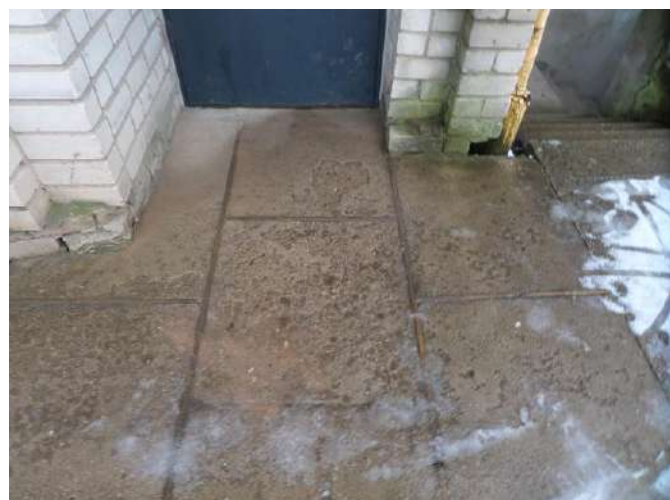
Att. nr. 40., 41. Ieejas lieveņi.

Ieejas lieveņi pagalma pusē – dzelzsbetona laukumiņš un saliekamie dzelzsbetona kāpņu laidī. Vietām novērojami lokāli bojājumi. Kopumā to stāvoklis apmierinošs. Pie 2. kāpņu telpas izbūvēt panduss, taču tas pilnībā neatbilst normatīvos noteiktajām prasībām.

Ieejas lieveņi galveno ieeju pusē – betona plāksnes. Konstatētas plaisas, izdrupumi. Kopumā daļēji apmierinošā stāvoklī. Ieteicams ieklāt jaunu segumu pie ieejas mezgliem (bruģakmens).

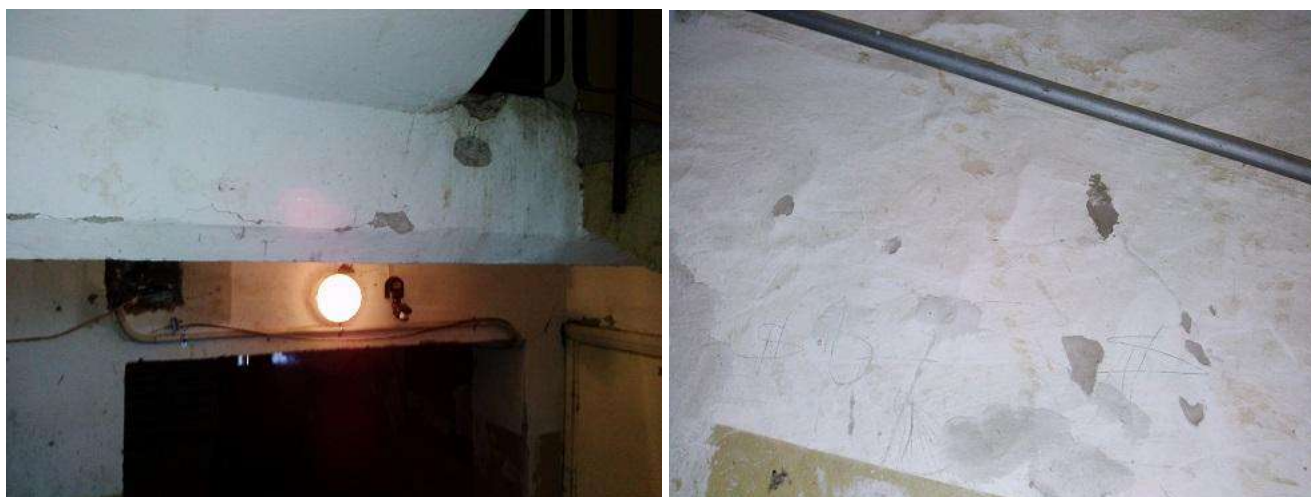
Ēkai ir četras kāpņu telpas. Kāpņu telpu sienas ir veidotas no ķieģeļa mūra, kas iekšpusē apmests ar kaļķa/cementa javas apmetumu. Sienās vietām vērojamas plaisas, kas visticamāk saistītas ar ēkas sēšanos.

Att. nr. 44., 45. Bojājumi kāpņu telpā.
