IZPILDĪTĀJS:	  <p>MŪSU PROJEKTS PROJEKTĒŠANAS BIROJS</p> <p>Reģ. Nr. 40103409675, Mūkusalas iela 41B-8, Rīga, LV-1004, Būvkom.reģ. Nr.8890-R, Tālr.: +371 25656663, birojs@musuprojekts.lv, www.musuprojekts.lv</p>
PASŪTĪTĀJS:	SIA "Valkas namsaimnieks", reģ.Nr. 44103055060
OBJEKTS:	Daudzdzīvokļu dzīvojamā māja Valka, Merķeļa iela 13 (kad. Nr. 9401-001-0827)

BŪVPROJEKTĒŠANAS STADIJA:	TEHNISKĀS IZPĒTES ATZINUMS	
MARKA:	TIS	
BŪVINŽENIERIS:	Valērs Mītins	Sert Nr.20-4810, 20-4811
	Rīga, 2015

Daudzdzīvokļu dzīvojamās ēkas tehniskā apsekošana Valkā, Merķeļa ielā 13

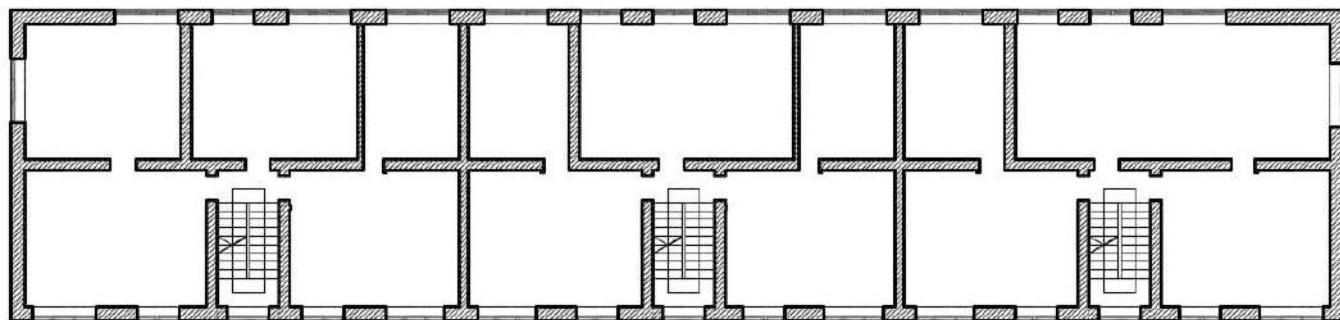
att nr. 11. Nesošo ķieģeļu sienu shematiskais plāns.

Nesošajās ķieģeļu sienās vietām vērojamas nelielas plaisas, mehāniski radīti bojājumi, ķieģeļu, javas izdrupumi. Šie bojājumi kopējos ēkas nestspēju neietekmē.

Lai uzlabotu sienu siltumnoturību pirms ēkas siltināšanas ir jāveic plaisu - šuvju hermetizācija ar briestošiem sastāviem, nodrošinot virsmas saķeri, lielākajām plaisām pēc nepieciešamības izstrādāt pastiprināšanas risinājumus būvdarbu laikā. Ieteicams noteikt plaknes vertikālītāti un veikt visu sienu remontu un siltināšana no ārpuses. Sienas siltināšana no ārpuses uzlabos sienas ilgmūžību, vizuālo izskatu un ēkas vērtību.

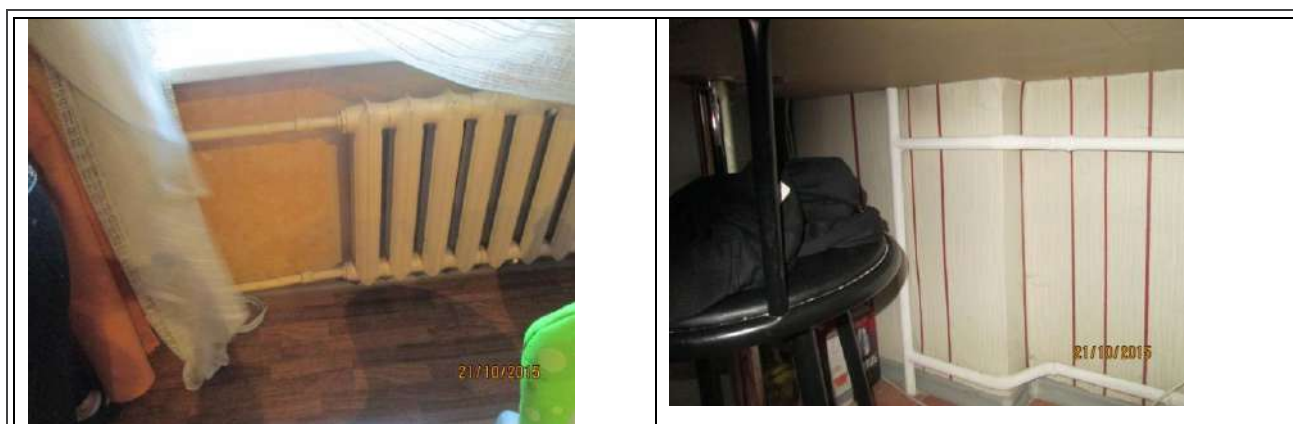
5.5.	centrālapkures radiatori, kaloriferi, konvektori un to pievadi, siltuma regulatori	60%
Koplietošanas telpās un dzīvokļos ir uzstādīti apkures sistēmas čuguna sildķermeņi. Kopš ēkas celtniecības brīža nav mainīti. Apsekojot dzīvokļus konstatēts, ka vismaz 50% gadījumu sildķermeņi ir vairākkārt pārkrāsoti veicot dzīvokļu kosmetisko remontu. Pārkrāsošana pasliktina siltuma atdevi. Vēra ņemam sistēmas kalpošanas laiks un izvērtējot apsekošanas brīdī konstatēto radiatoru siltuma atdevi, secināms, ka radiatori ir aizsērējuši un nepieciešama to nomaiņa vai visas sistēmas skalošana.
