Daudzdzīvokļu dzīvojamā māja
Valka, Merķeļa iela 13a
(kad. Nr. 9401 501 0801)

TEHNISKĀS IZPĒTES ATZINUMS

Daudzdzīvokļu dzīvojamās ēkas tehniskā apsekošana Valkā, Merķeļa ielā 13a
(būves nosaukums un adrese)

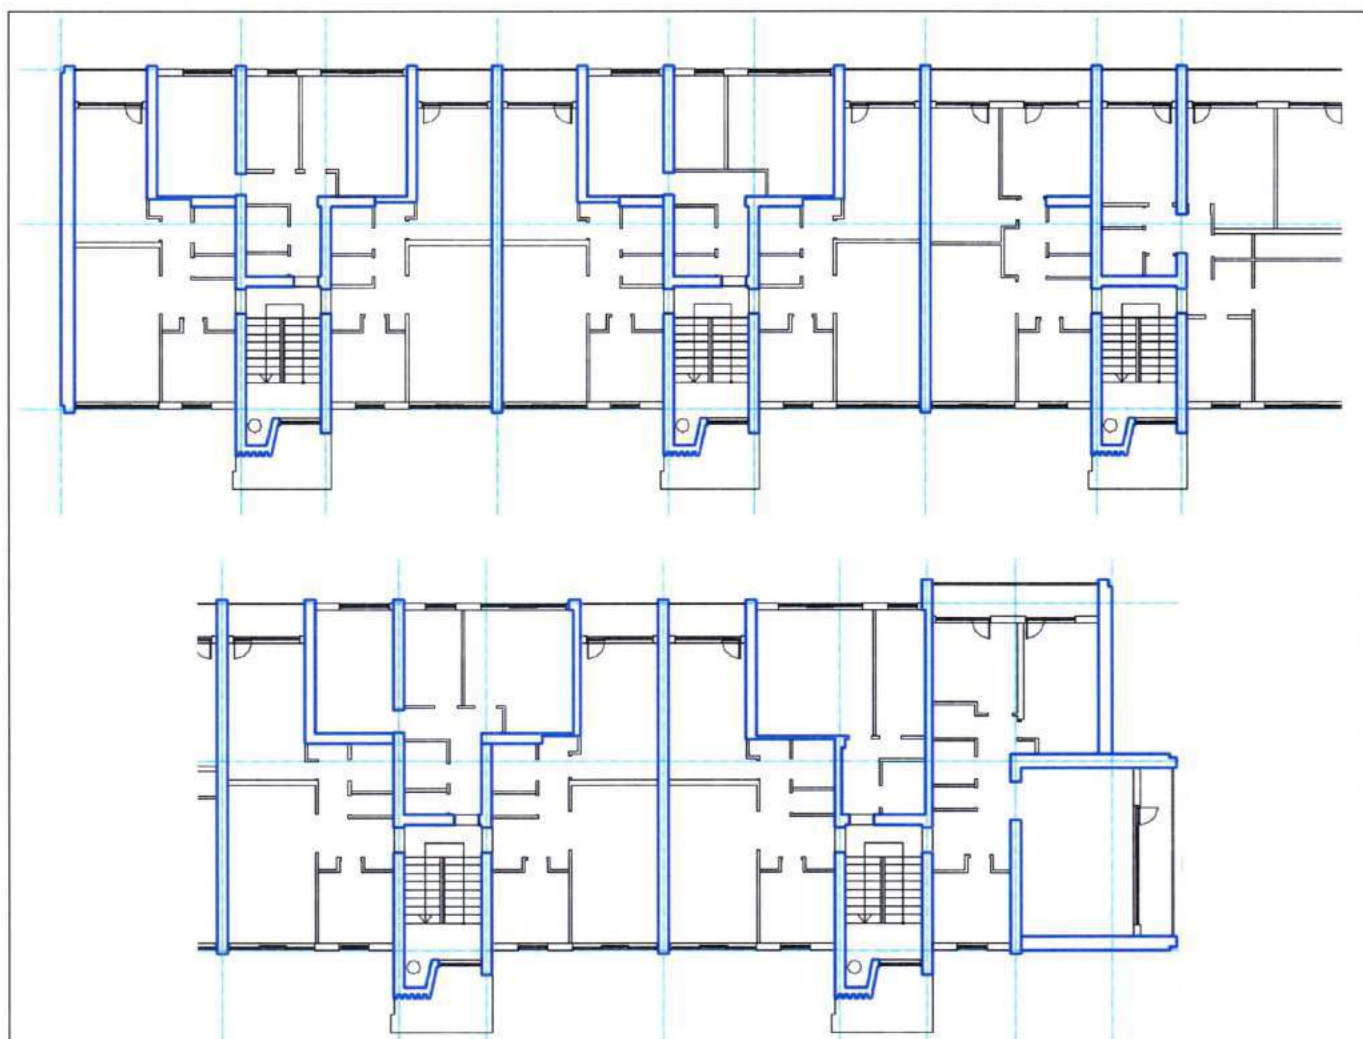
Att. nr. 14.,15.. Nesošo ķieģeļu sienu shematiskais plāns (zilā krāsā).

Apsēkojot nesošās sienas, var secināt ka tās ir apmierinošā stāvoklī.

Apsēkotajai ēkai pamatā ir izbūvētas dzelzsbetona pārsedzes. Pārsedzes apsekotajai ēkai netika atsegtas. Bet tā kā pārsedzes un mūris ap tām ir bez redzamām deformāciju pazīmēm, tad pārsedzes ir atbilstošas uzņemamajām slodzēm, labā stāvoklī. Garensienām pārsedžu funkcijas pilda ārējo nenesošo sienu gāzbetona paneļu apakšējā daļa.

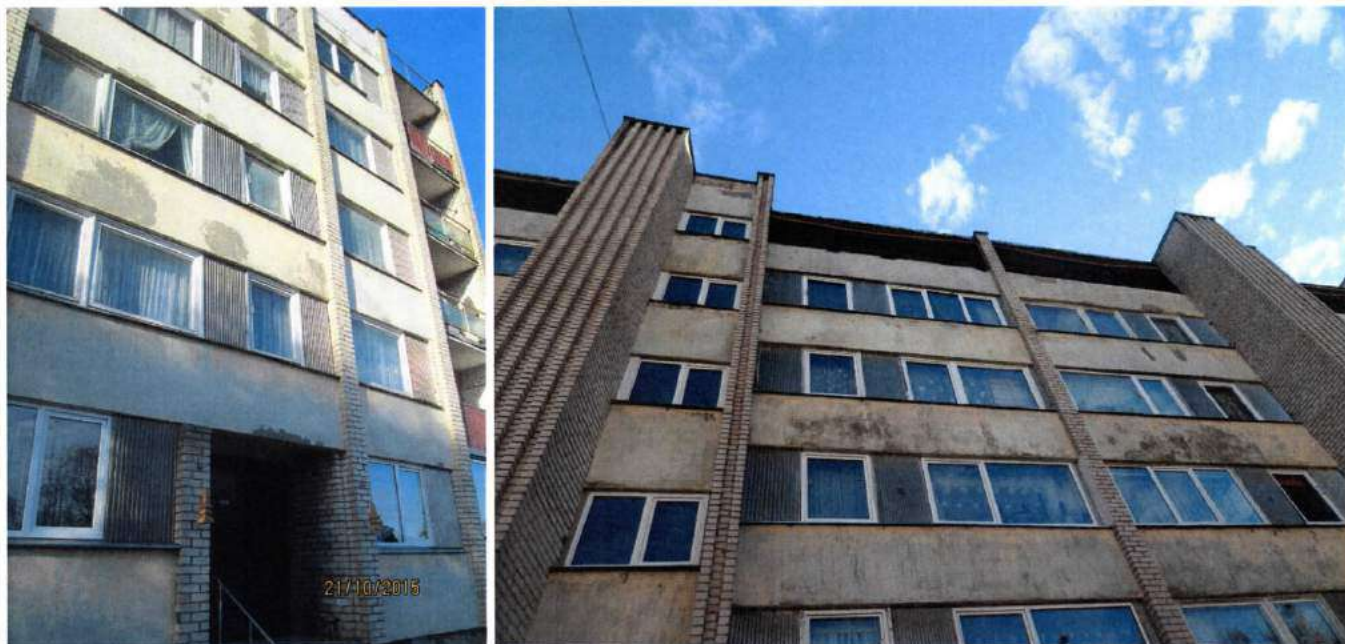
Att. nr. 23.,24. Pašnesošie gāzbetona paneļi fasādē.

4.3.	Karkasa elementi: kolonnas, rīģeļi un sijas	-
Kolonnu, stabu, rīģeļu un siju konstrukcija un materiāls		
Šādas konstrukcijas objektā netika konstatētas.		
4.4.	Pašnesošās sienas	30 %
Pašnesošo sienu konstrukcija un materiāls		
<p>Garenvirziena ārējās sienas veidotas no pašnesošiem gāzbetona sienu paneļiem (250 mm biezumā), kas stiprināti nesošajās ķieģeļu šķērssienās.</p> <p>Paneļiem vietām novērojami nelieli izdrupumi, taču tie nenožīmīgi un nestspēju neietekmējoši. Paneļi ir novecojuši un vizuāli nepievilcīgi.</p> <p>Paneļu siltuma noturība neatbilst esošajam būvnormatīvam LBN 002-15 „Ēku norobežojošo konstrukciju siltumtehnika”.</p> <p>Kopējais paneļu stāvoklis vērtējams kā apmierinošs.</p> <p>Ēkas pašnesošās sienas ir iebūvētie keramzītbetona paneļi garenfasāžu ārsienu konstrukcijā. Sienu paneļu tehniskais stāvoklis vērtējams kā <u>apmierinošs</u>.</p>
