**Daudzdzīvokļu dzīvojamā māja**

Valka, Merķeļa iela 15  
(kad. Nr. 9401 501 0824)

**TEHNISKĀS IZPĒTES ATZINUMS**

**Rīga, 2016**

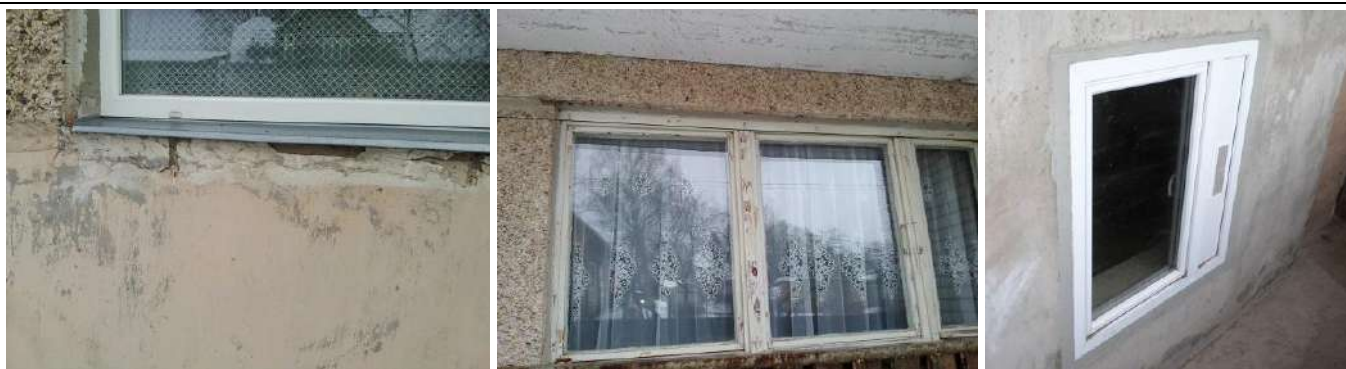
4.13.	Ailu aizpildījumi: vārti, ārdurvis, iekšdurvis, logi, lūkas, gaismas akas	Logi- 10-80% Ārējās durvis- 10-70 % Iekšējās durvis- 70%
Logu un balkona durvju, skatlogu (vitrīnu), slēgu, ārdurvju, iekšdurvju un vārtu materiāls, veidi un konstrukcijas, jumtiņi un markīzes		
<p>Daļa logu apsekojamajai ēkai ir no PVC rāmjiem ar stikla pakešu pildījumu, bet daļai ēkas – logi koka rāmjos. Daļai PVC logiem rāmju pieslēgums pie ailām nav kvalitatīvs un hermētisks (redzamas nenosegtas montāžas putas).</p> <p>Kāpņu telpas fasādes logi – PVC rāmju ar stikla pakešu aizpildījumu.</p> <p>Koka logi (iespējams arī daļa PVC logu) neatbilst LBN 002-15 „Ēku norobežojošo konstrukciju siltumtehnika” izvirzītajām prasībām. Kopumā logu tehniskais stāvoklis vērtējams kā apmierinošs, izņemot logus koka rāmjos, kas morāli un fiziski novecojuši un kuru tehniskais stāvoklis vērtējams kā neapmierinošs.</p> <p>Ieejām ēkā uz kāpņu telpu, pagrabu (izņemot 1. kāpņu telpas durvis uz pagrabu) ir uzstādītas metāla ārdurvis, kuras ir labā stāvoklī. Vējtveru durvis, durvis uz palīgtelpu kāpņu telpā – koka konstrukcijas, morāli un fiziski novecojušas. Ieteicams tās nomainīt uz PVC vai jaunām koka durvīm. Esošās durvis uz atkritumu telpu ieteicams nomainīt uz jaunām, siltinātām metāla durvīm.</p> <p>Pagrabu logi – PVC ar pildīņa daļā iemontētu ventilācijas resti.</p> <p>Iekšējās durvis (dzīvokļu) saskaņā ar darba uzdevumu netika apsekotas.</p> <p>Kāpņu telpās izejām uz bēniņiem ir uzstādītas koka durvis. Uzstādītās durvis neatbilst LBN 002-15 „Ēku norobežojošo konstrukciju siltumtehnika” izvirzītajām prasībām, kā arī LBN 201-15 “Būvju ugunsdrošība” prasībām. Nepieciešams uzstādīt jaunas, siltinātas, ugunsdrošas durvis ar minimālajiem izmēriem 0,75x1,5 m.</p>

Att. nr. 48., 49., 50. Ēkā esošie PVC, koka logi dzīvokļos. Pagraba PVC logs ar ventilācijas resti.

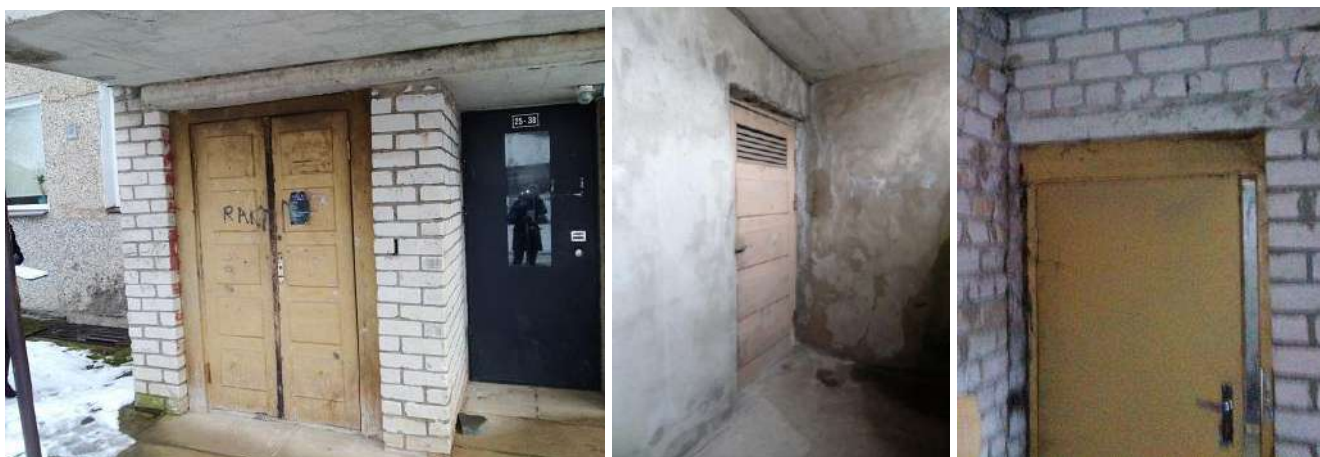
Att. nr. 51., 52., 53. Ēkā esošās durvis – durvis uz atkritumu telpu, kāpņu telpas durvis, durvis uz bēniņiem.
